# ALTERNATIVAS PARA SUBSTITUIÇÃO DE PAINÉIS DE AÇO EM VAGÕES

JEAN CARLO TAVARES  
LEANDRO DA CONCEIÇÃO  
MEDEIROS

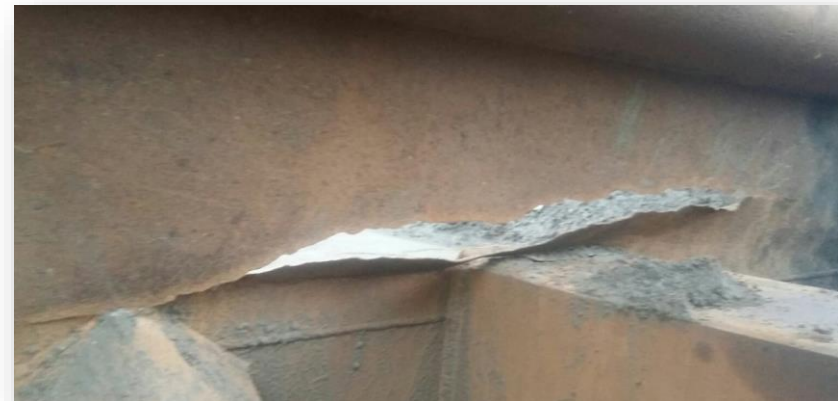
**Figura 1:** Chapa de vagão trincada

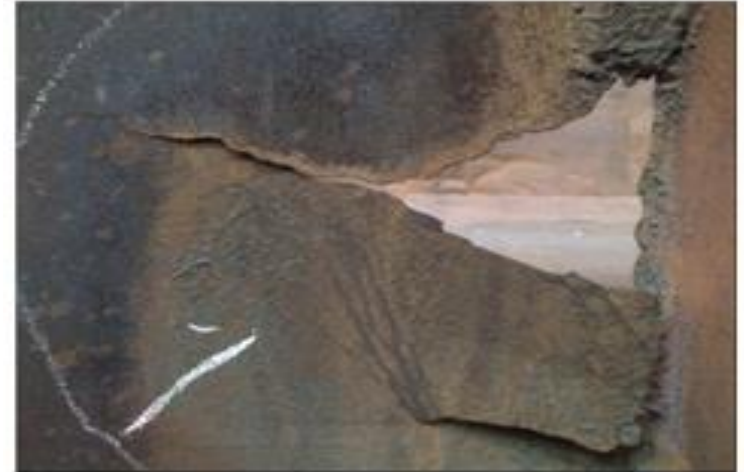
- Redução de tara a partir de 2005:
  - Ganhos de produtividade e eficiência.
- Falhas precoces a partir de 2015:
  - Trincas em painéis laterais e de cabeceiras;
  - Impactos operacionais;
  - Aumento dos custos de manutenção.

**Figura 2:** Chapa de vagão trincada

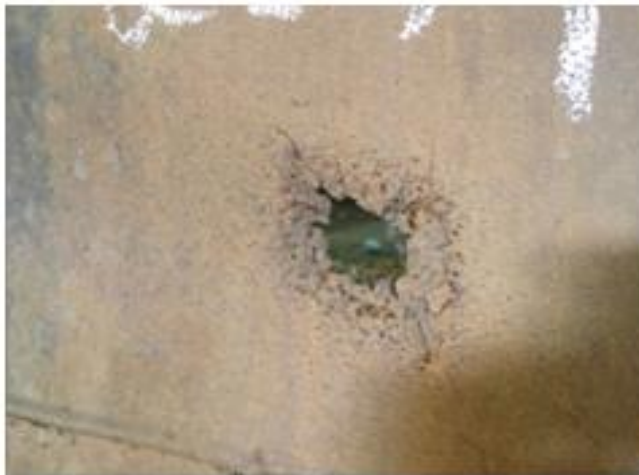
**Figura 3:** Chapa de vagão corroída

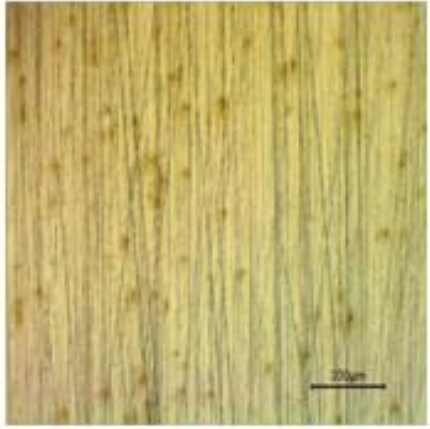
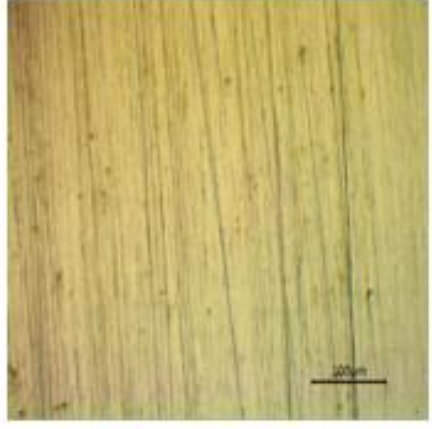
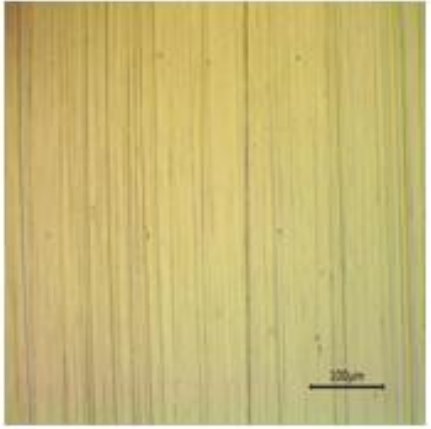
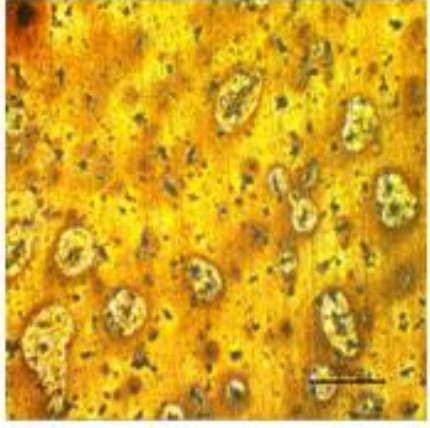
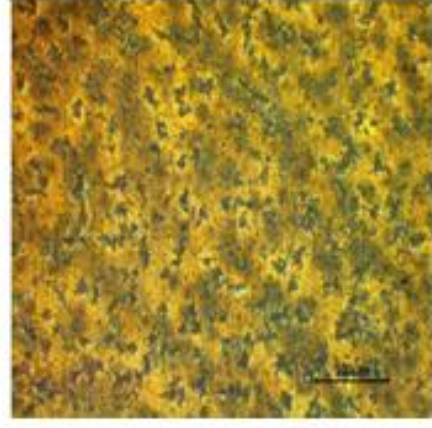
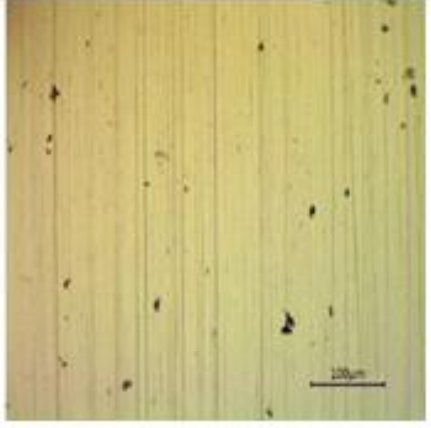
**Tabela 3:** Imagens de microscopia antes e depois do ensaio em laboratório (aumento de 100x)

Amostra	$E_{corr}$ (mV)	$j_{corr}$ ( $\mu\text{A}/\text{cm}^2$ )	Taxa de corrosão (mm/ano)
Aço atual	-534,50	61,87	1,4342
Aço novo	-611,03	27,09	0,62806
Aço semi-inox	-239,03	0,78579	0,018215

Classificação de baixa corrosividade de um meio é àquele que propicia uma **taxa de corrosão uniforme inferior a 0,025 mm/ano**, portanto, apenas a aplicação do **aço semi-inox pode ser considerada satisfatória**, para fins de projeto.

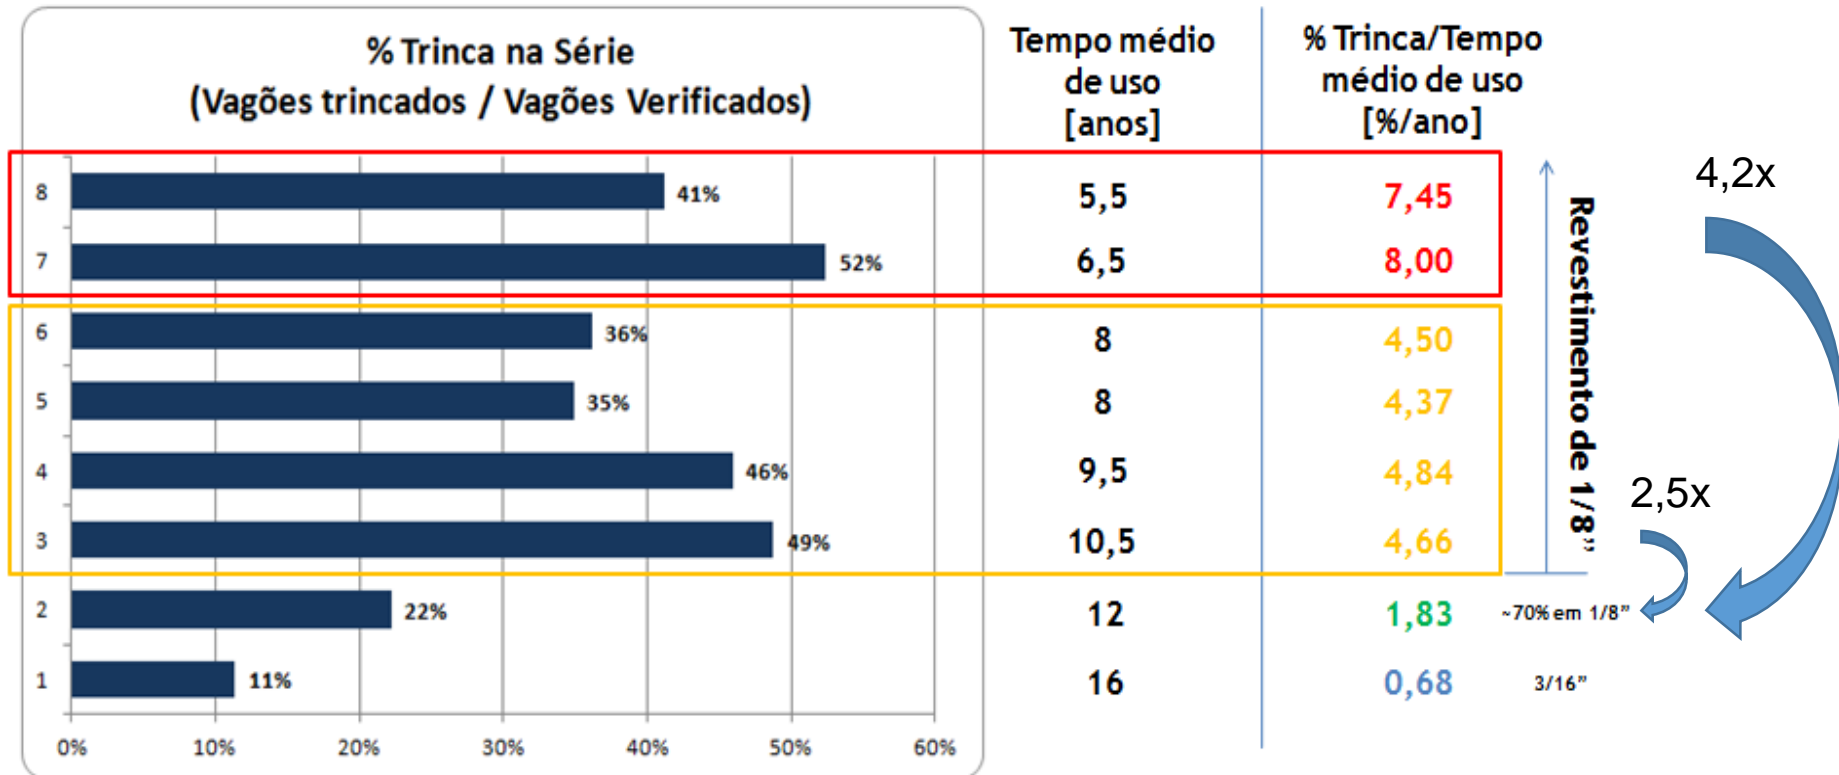
Figura 9: Percentual de trinca por tempo médio de uso

- Descartar série 1 da comparação, devido à espessura diferente;
- Serie 2 – ASTM A-242;
- Séries 3, 4, 5 e 6 – Variação em seus elementos, principalmente cobre;
- Série 7 e 8 – Aço patinável com cobre residual.

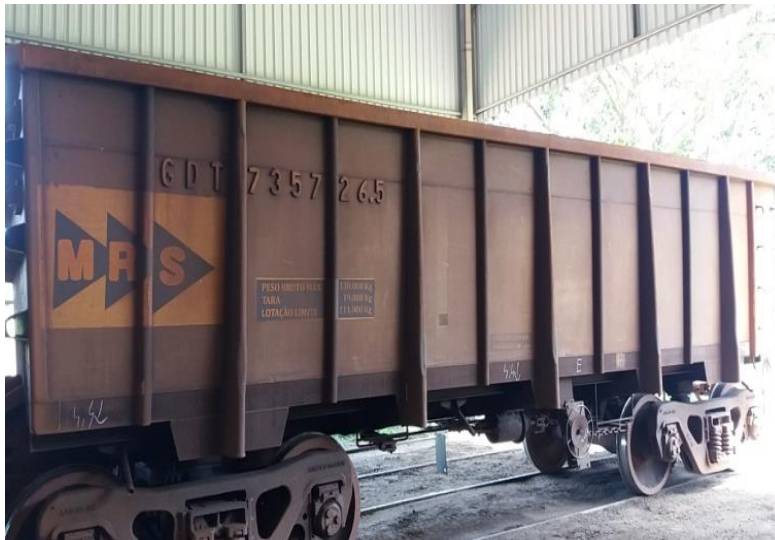
- Proporção de durabilidade entre testes de laboratório e dados de campo do aço carbono;
- Estimativa de vida útil do aço semi-inox para o meio estudado;
- Validação da estimativa com o protótipo em operação a 5 anos.

**Figura 10:** Lateral protótipo semi-inox

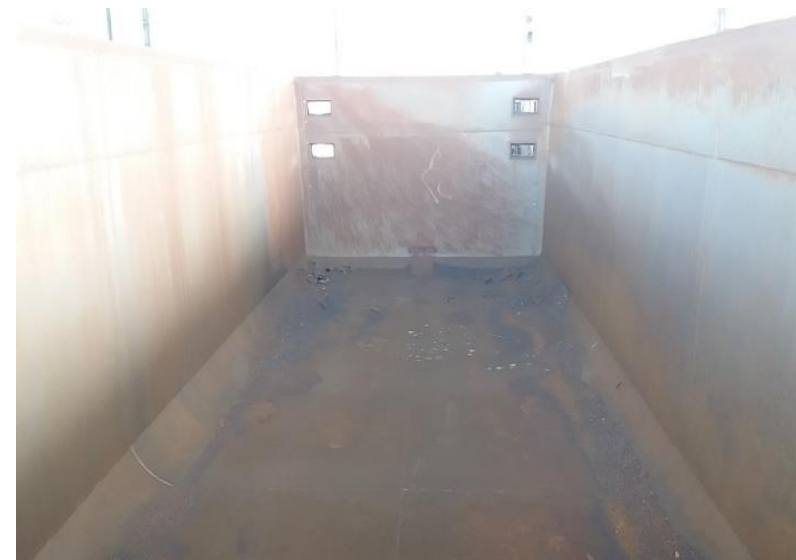
**Figura 11:** Interior protótipo semi-inox
