DETECTORES DE IMPACTO DE RODAS: DEFEITOS SUPERFICIAIS EM RODAS DE LOCOMOTIVAS E SUAS CAUSAS.

PAULO CESAR GALDINO
FELIX

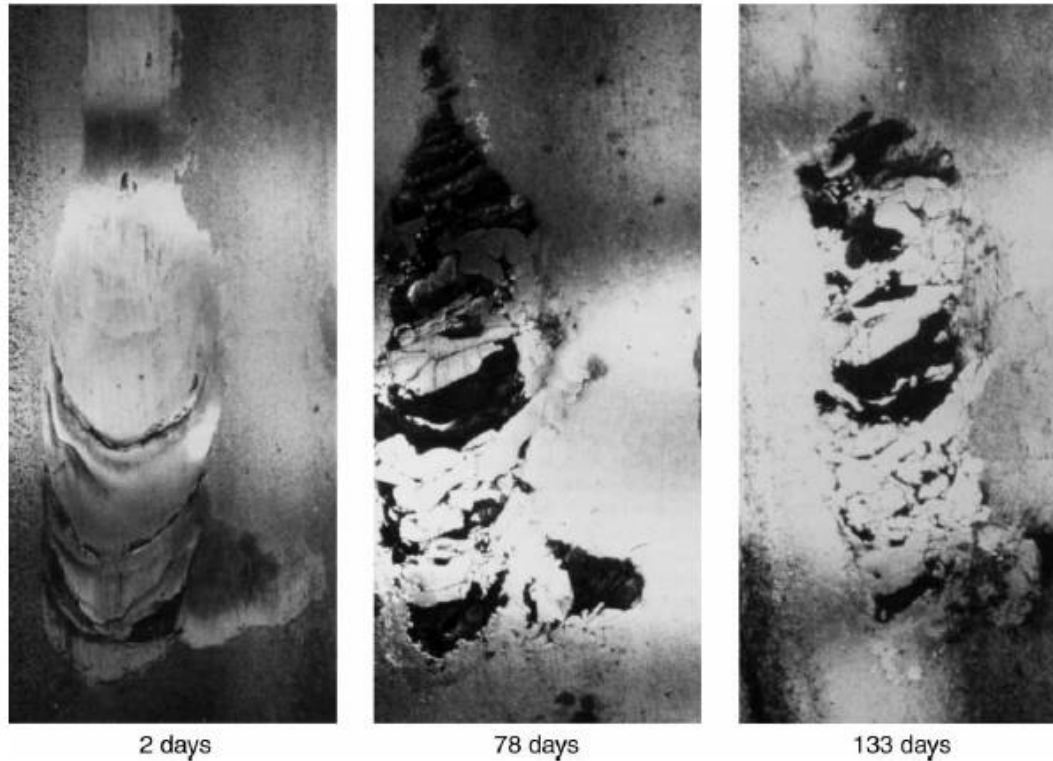
Fig. 3 Progression of wheel damage, days after original slide

Foi evidenciada presença de Martensita

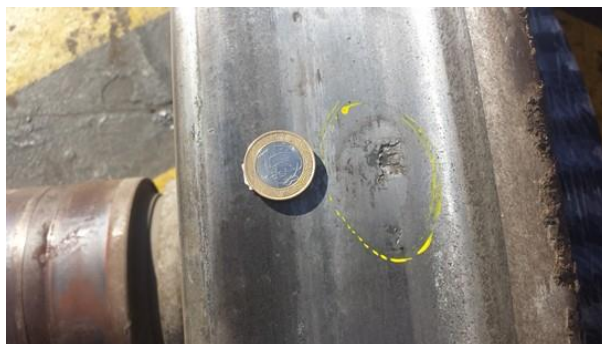
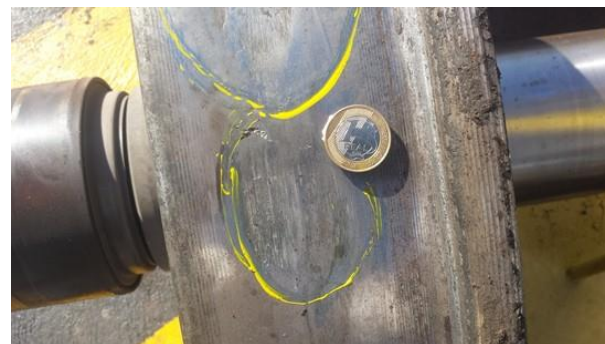
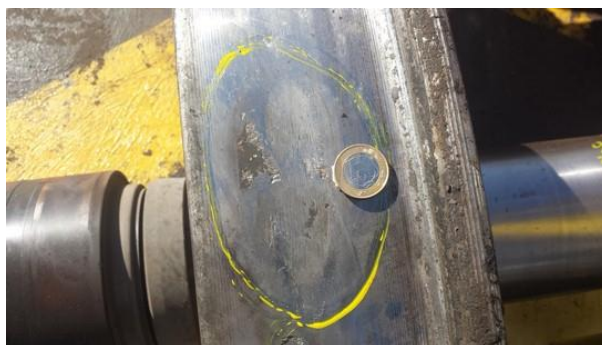
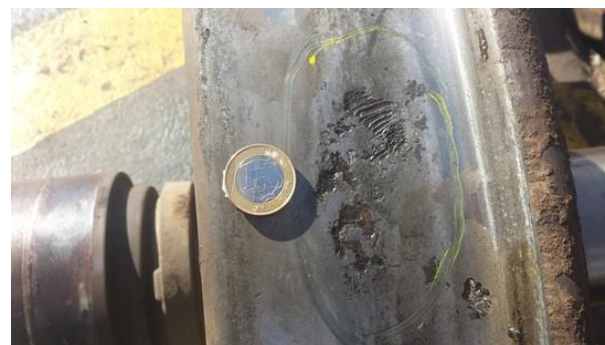
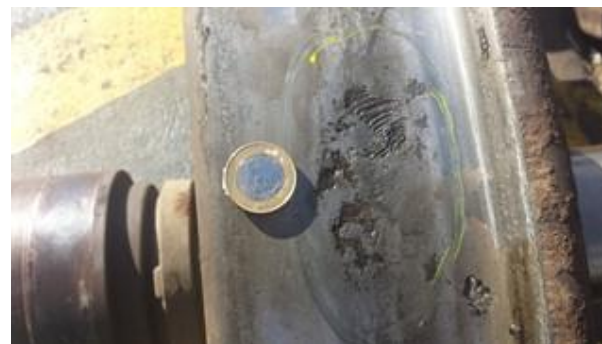
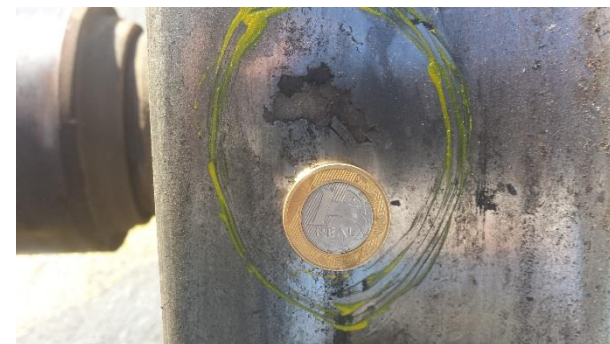
Maior parte dos rodeiros com marcas de arraste

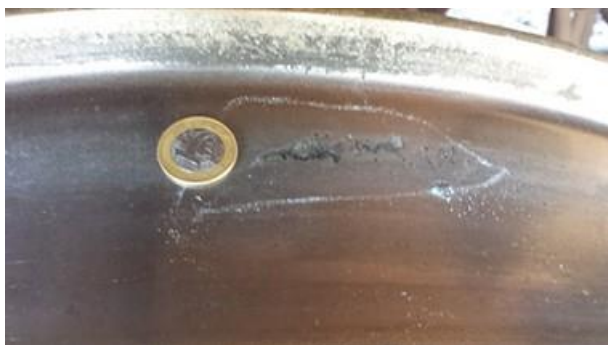
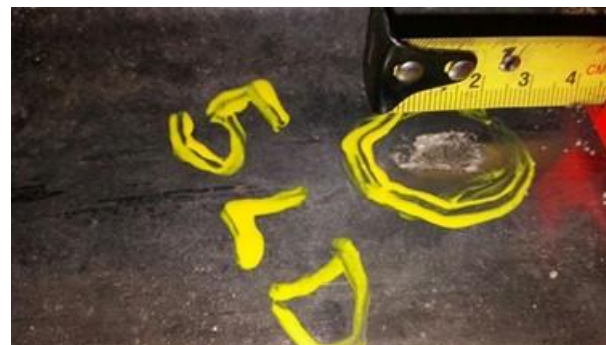
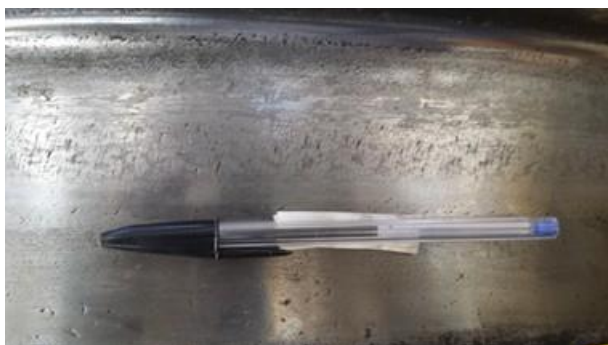
Também foram identificados uma pouca quantidade de rodeiros com sinais de Fadiga de Contato de Rolamento (RCF – Rolling Contact Fatigue)

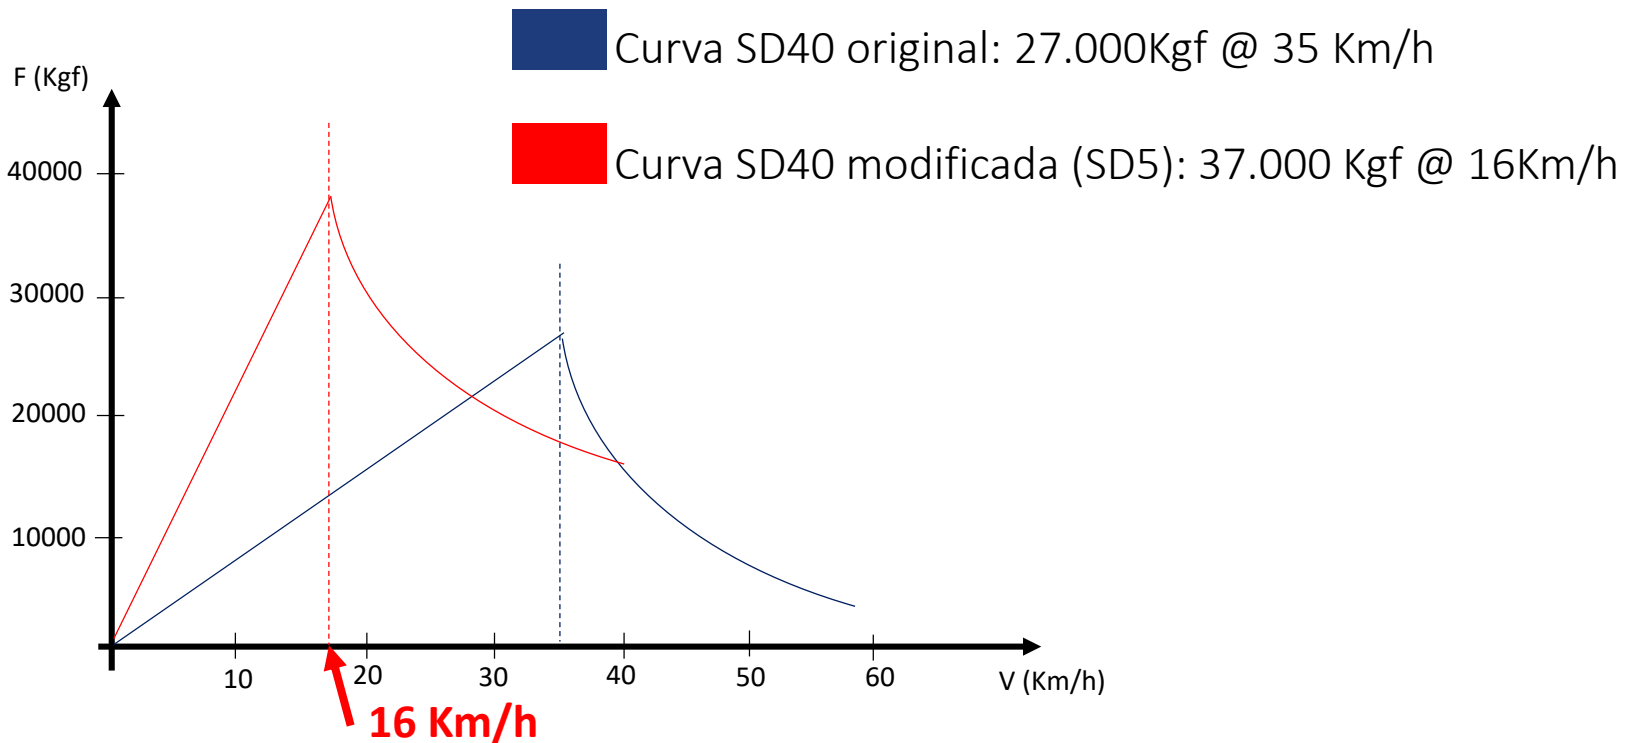
Curva de frenagem dinâmica deslocada para esquerda na SD5 (16Km/h)

- Norma operacional de aplicação de freio independente em dinâmico permitia aplicar até 25% do de independente abaixo de 16 Km/h (De acordo Norma AAR R-802)

- Ação: A Engenharia de Operação reduziu a velocidade máxima para aplicação de independente em dinâmico para 10 Km/h para frota SD5

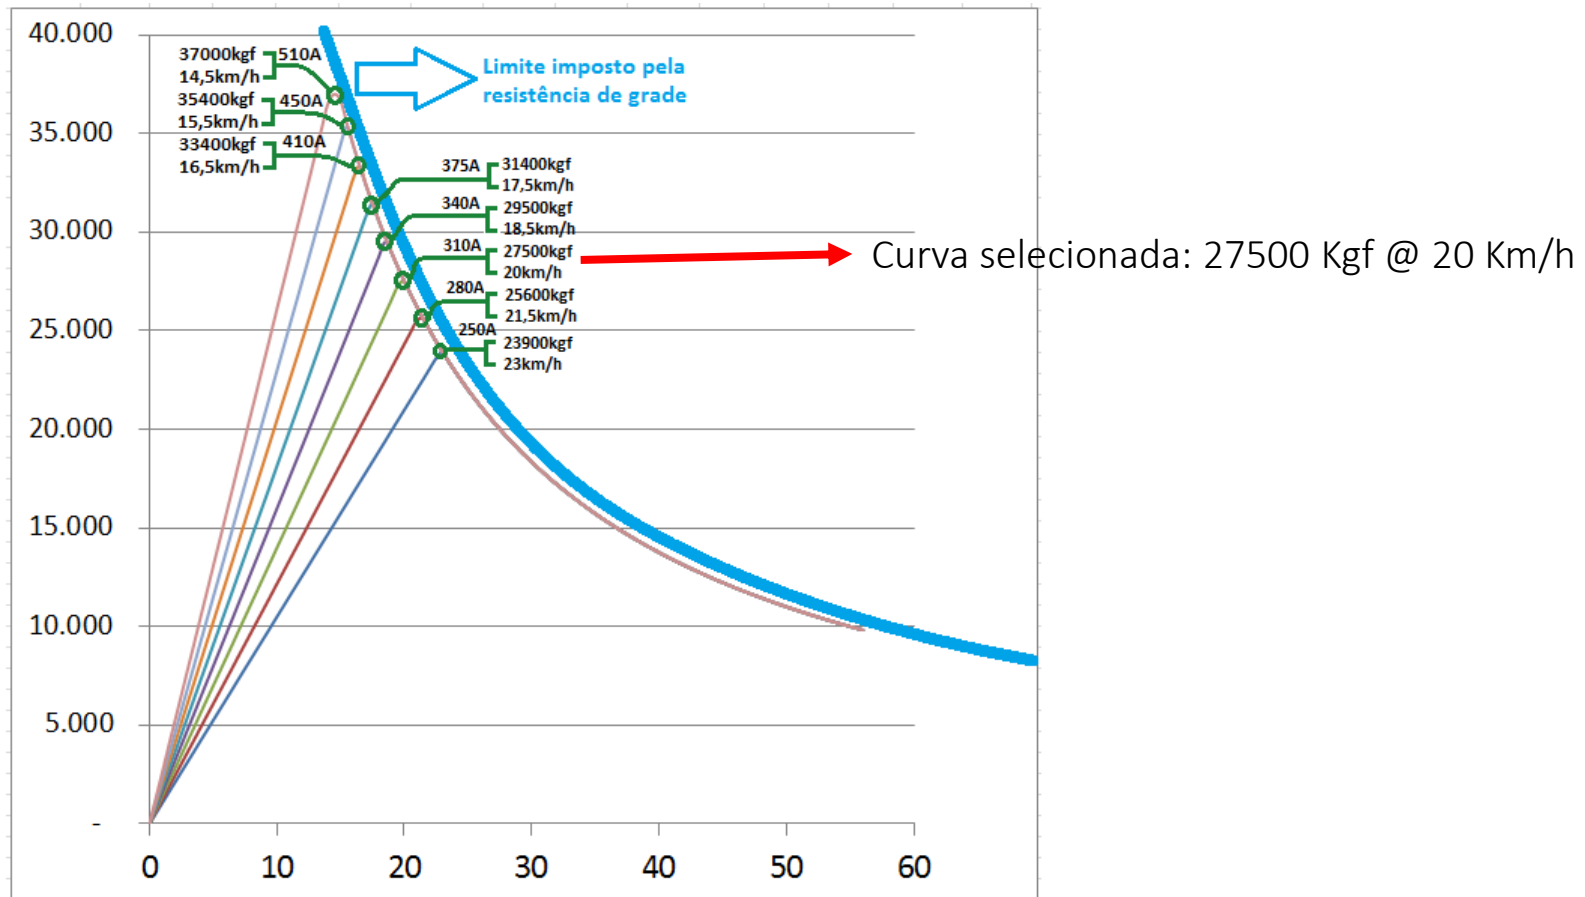
Curva de frenagem dinâmica deslocada para esquerda na SD5 (16Km/h)

Modificação da curva atual da frota SD5. O fabricante cobrou R\$ 9.800,00 por locomotiva em um total de R\$ 705.600,00 para frota SD5

* Ação adiada para o segundo semestre de 2017 dentro do pacote de transferência de tecnologia obtido na compra de locomotivas novas (SD70BB)

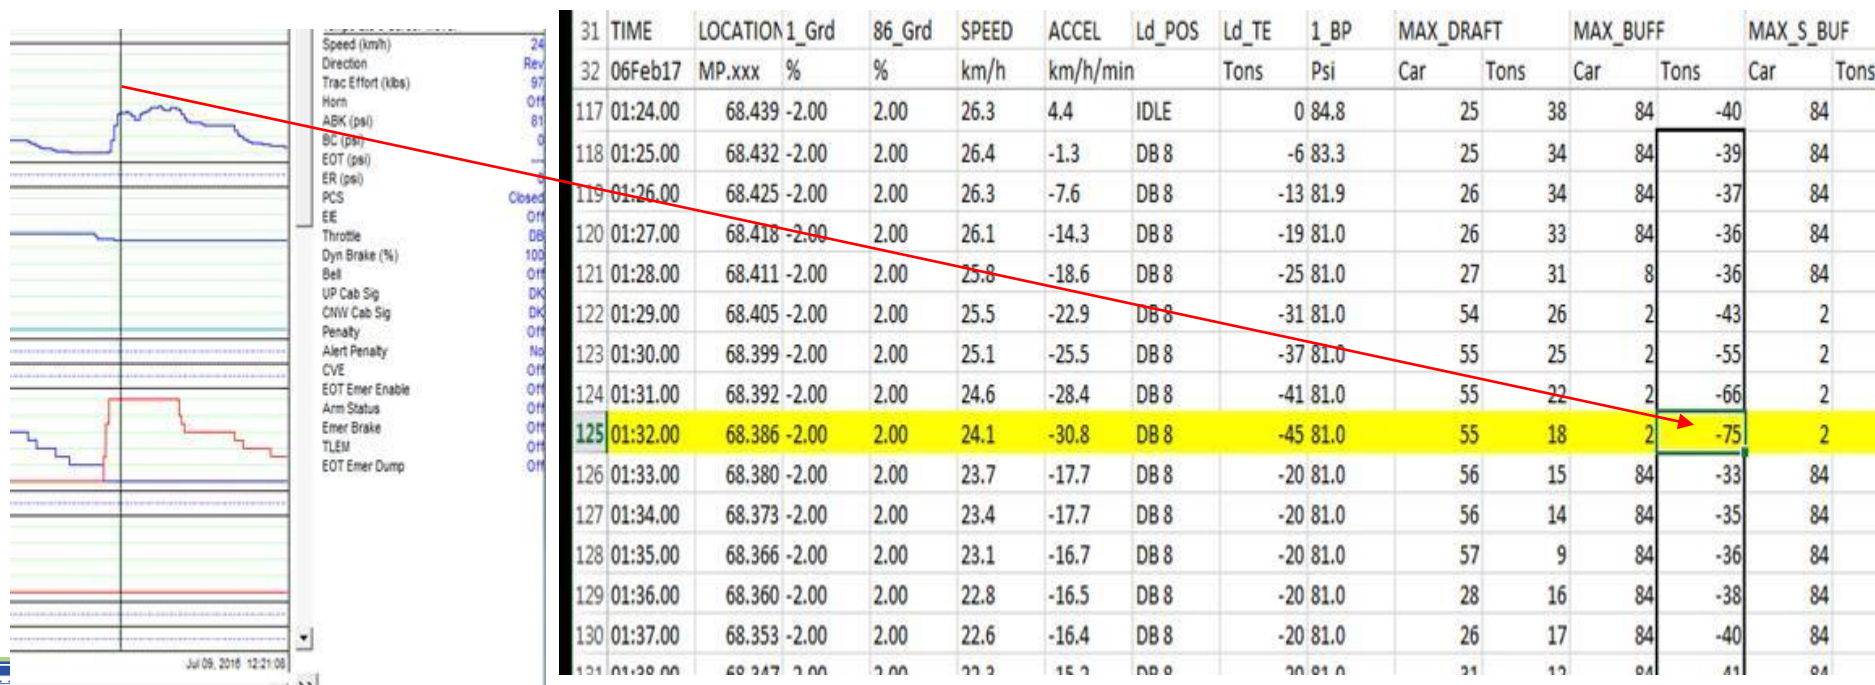
ROT da loco 8573.

O dinâmico é levado ao máximo rapidamente.

Quando o esforço de compressão chegou a 75 ton ocorreu uma falta de aderência e a loco se protegeu reduzindo assim a excitação e conseqüentemente reduziu o esforço de compressão. Momento que nos leva a crer que houve o deslizamento de um rodeiro.

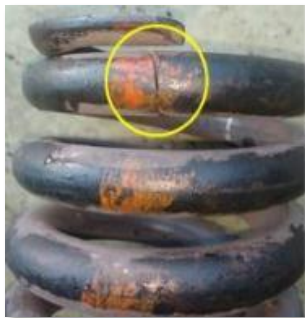
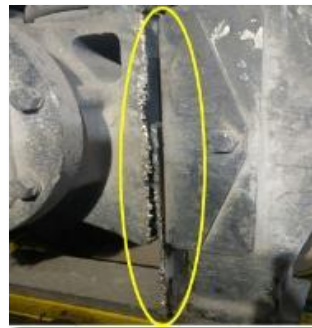
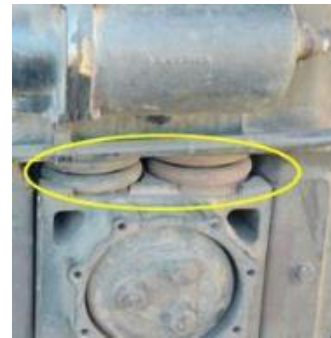
Desbalanceamento de peso por rodas

- Perda de elasticidade das molas
- Falta de chapas de desgaste na caixa de rolamento
- Excesso de folga nas caixas de rolamento
- Molas das caixas de rolamento fora do encaixe
- Molas quebradas

- Padronização do processo de inspeção de locomotivas com impacto
- Aquisição de chapas de desgaste faltantes
- Retenção de locomotivas para soldagem de chapas

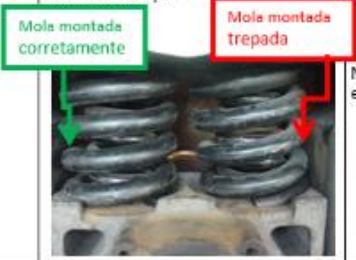
Passo	Etapas / Tarefa (O que fazer?)	Como fazer / Ilustração (Execução)	Parâmetro	Anomalia	Ação de Correção
04	Examinar molas da suspensão	<p>Examinando com uma lanterna a existência de molas quebradas ou mal encaixadas na caixa de rolamento ou no alojamento da aranha do truque</p>

Nolas inteiras e bem encaixadas	Mola quebrada ou mal encaixada	Substituir molas quebradas Encaixar molas desencaixadas
05	Conferir folga longitudinal das	<p>Com um calibre de lâmina conferindo a folga total das caixas de rolamento</p>
