CATEGORIA 3

INFLUÊNCIA DA RESERVA ELÁSTICA DE TRUQUES FERROVIÁRIO NA VIA PERMANENTE E VAGÕES MRS

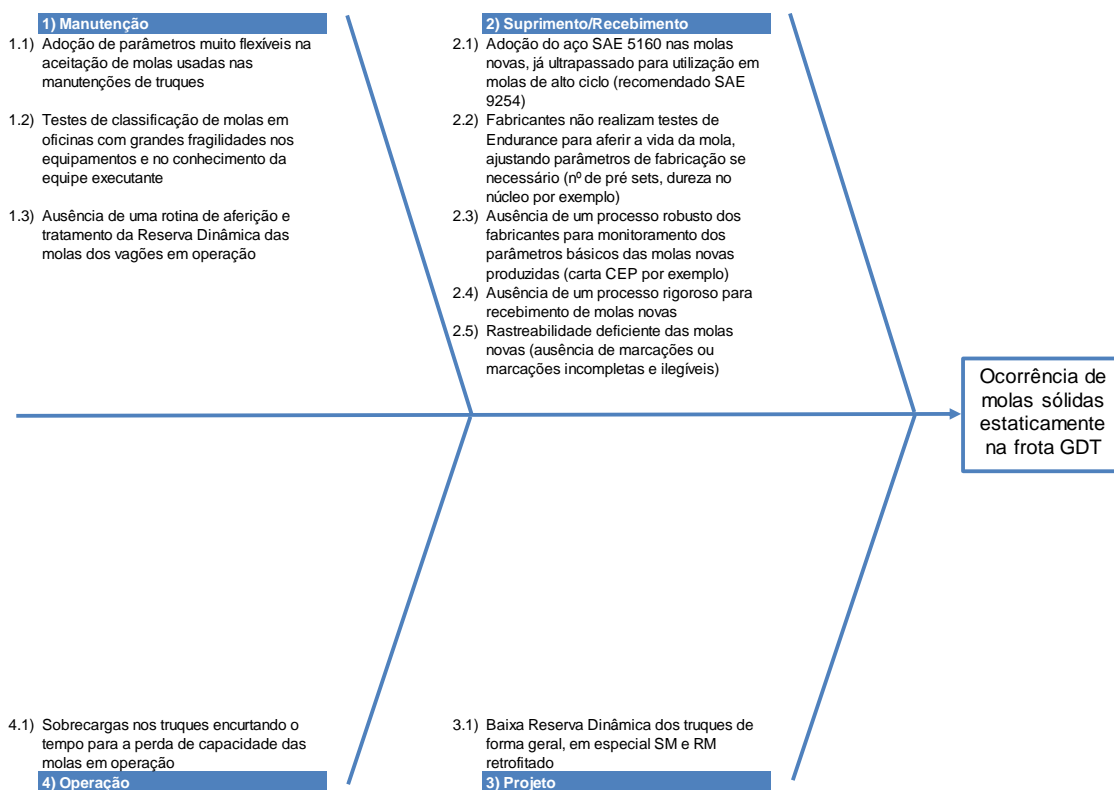
Figura 3 - Diagrama de Causa e Efeito (Ishikawa) – Mola Sólida

Várias causas foram apontadas desde parâmetros de manutenção, material de fabricação das molas e baixa reserva elástica em alguns truques. Um dos fatores que influenciam na ocorrência desse defeito nas molas tem origem em um aço inadequado para as aplicações em molas ferroviárias por parte dos fabricantes: aço SAE 5160. Este

é considerado inferior ao SAE 9255, liga que vem substituindo o aço anterior. Deve-se enumerar também a mudança no critério de avaliação de manutenção das molas, foram identificados critérios pouco restritivos nos testes com dinamômetro realizados nas oficinas de manutenção da MRS. Tal fato foi devidamente corrigido.

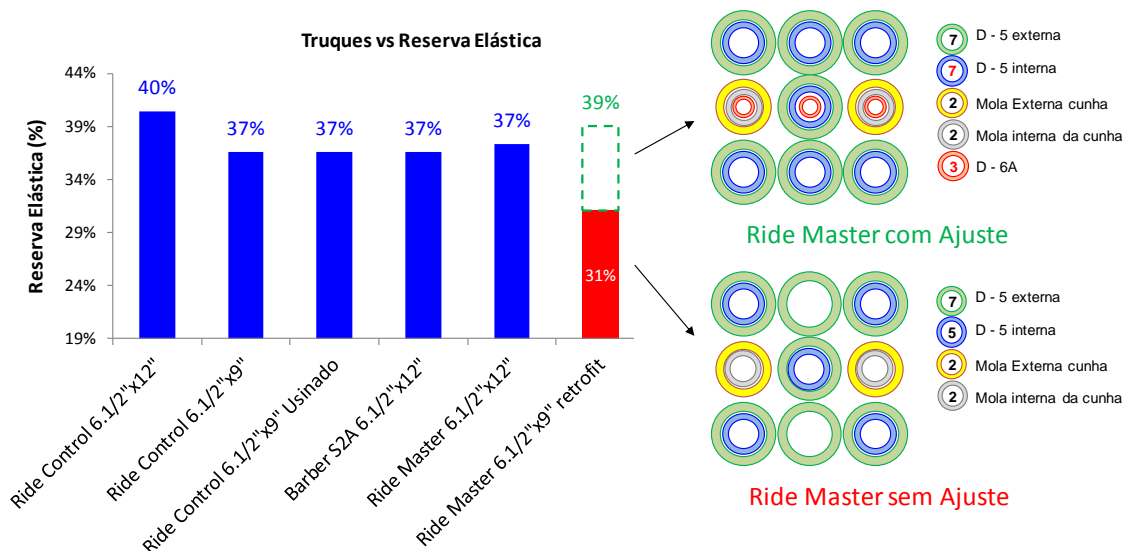
Figura 6 - Reserva elástica do pacote ajustado para Ride Master 6.1/2"x9" retrofit

Após análise, a solução mais prática para o Ride Master 6.1/2"x9" retrofit sem a necessidade de homologação novas molas ou adaptações no truque foi a adição de 3 molas D6A e 2 molas D5 internas conseguindo uma RE de 39% para o cálculo teórico da RE, bem próximo dos demais truques da MRS. A nomenclatura de molas aqui

utilizada é encontrada na norma AAR [5]. A configuração do pacote com ajuste e sem ajuste pode ser visualizada na Figura 6.

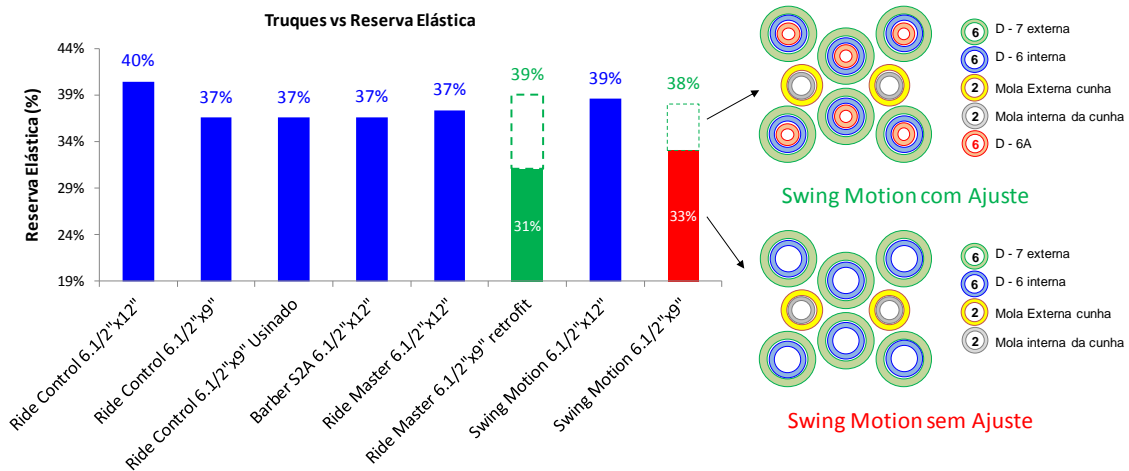
Figura 7 - Reserva elástica do pacote ajustado para Swing Motion 6.1/2"x9"

Para o Swing Motion 6.1/2"x9" a solução mais prática sem a necessidade de homologação novas molas ou adaptações no truque foi a adição de 6 molas D6A, resultando em uma RE de 38% para o cálculo teórico da RE, bem próximo dos demais truques da MRS. As ilustrações dos dois pacotes podem ser verificadas abaixo na Figura 7.

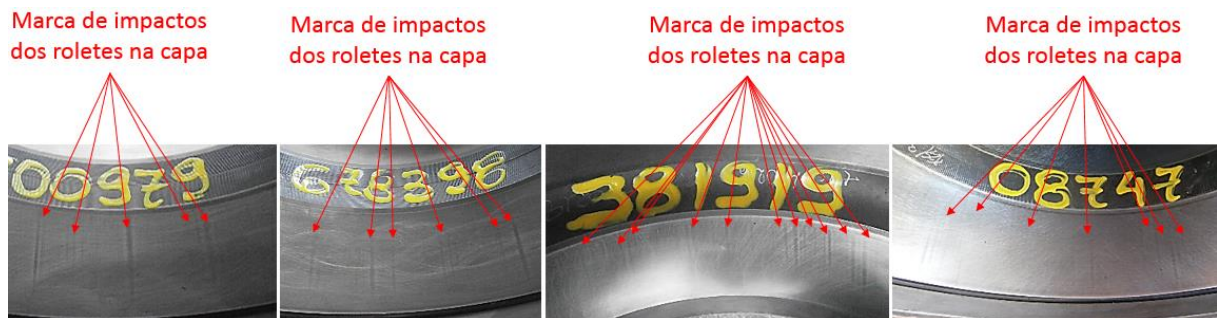
De 2016 a 2018 houve um aumento significativo em alarmes de RailBAM. Após análise dos rolamentos verificou-se que Brinelamento (Figura 15) era o defeito que mais aumentou.

Figura 15 - Brinelamento encontrado nos rolamentos manga "T"

O Brinelamento se encontrava geralmente na capa, sendo ocasionado por impacto do rolete na capa, além desta evidencia também se notou que as indicações de alarme de RailBAM ocorriam em mais de um rolamento por vagão, o que não é comum em alarmes de RailBAM. O maior percentual de alarmes ocorreu em vagões GDT e em truques Ride Master 6.1/2"x9" retrofit e Swing Motion 6.1/2"x9". Também foi relatado aumento no carregamento de vagões acima da capacidade nominal no mesmo período do aumento dos alarmes.

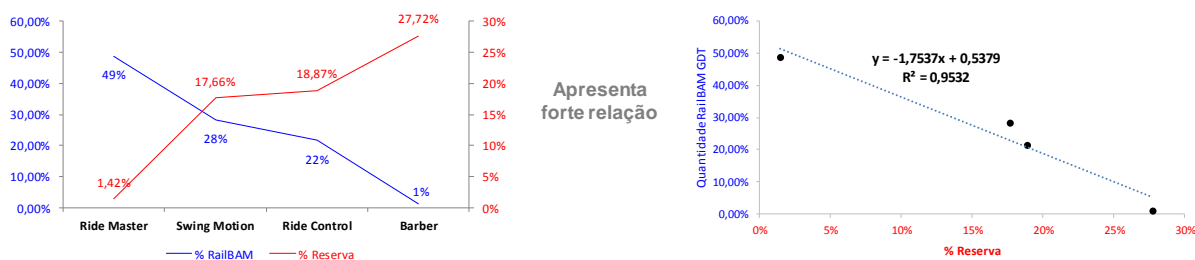
Junto às análises dos rolamentos das ocorrências de RailBAM de outubro de 2018 a janeiro de 2019, foi verificado qual o tipo de truque estava instalado no vagão no momento do alarme RailBAM bem como a Reserva Elástica no Truck View para o vagão antes do alarme de RailBAM, e verificou que 49% dos alarmes eram em truques Ride Master 6.1/2"x9" retrofit com pacote de mola sem ajuste, e a Reserva Elástica para os truques que alarmaram RailBAM era extremamente baixa em média 1,42% conforme Figura 19.

Figura 19 - Relação entre Tipo de Truque, Reserva Elástica e Alarmes RailBAM

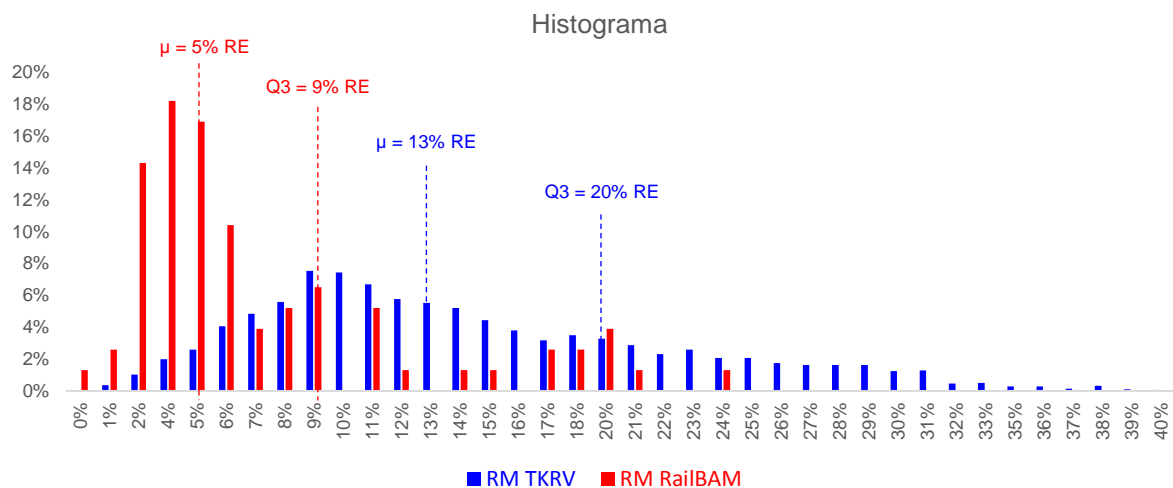
Através dos dados coletados pelo Truck View, foi possível construir um histograma da Reserva Elástica dos vagões com Ride Master 6.1/2"x9" retrofit que apresentou alarme de RailBAM e dos Ride Master 6.1/2"x9" retrofit de frota total de GDT, assim

encontrou-se como mediana 5% de Reserva Elástica para os vagões com alarme RailBAM e 13% para a Frota total de Ride Master 6.1/2"x9" retrofit de GDT, como pode ser observado na Figura 20. Isto indica que 50% dos vagões GDT Ride Master 6.1/2"x9" retrofit com alarme de RailBAM possuem reserva elástica inferior à 5%, evidenciando que os vagões alarmados em RailBAM apresentam ineficiência no sistema de amortecimento do vagão podendo não absorver os esforços verticais devido a interação veículo/via.

Figura 20 - Histograma da Reserva Elástica da Frota Ride Master 6.1/2"x9" retrofit

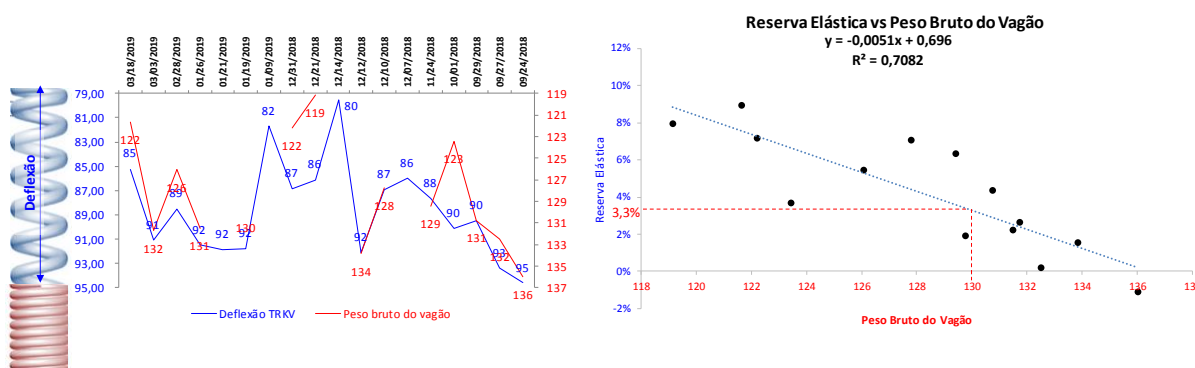
Para compreender melhor o aumento dos alarmes de RailBAM, analisou-se o caso do GDT- 612727, que apresentou reincidência em alarme de RailBAM para o rolamento na mesma posição alarmada da primeira vez. O primeiro alarme foi no Eixo 2 – Lado Direito indicado em 04/09/2018 e tratada 08/10/2018 com a troca do rodeiro, mas em 20/03/2019 foi indicado um novo alarme para o rolamento da mesma posição, o que levou a análise da Reserva Elástica do truque deste vagão, assim observou-se que o

vagão estava com uma baixa reserva elástica e o vagão foi várias vezes carregado acima do seu peso nominal 130 t. Com o carregamento superior a 130t, o mesmo chegou a atingir mola sólida (Reserva Elástica igual a 0%), conforme pode ser observado na Figura 21.

Figura 21 - Reserva Elástica vs Peso bruto do GDT- 612727

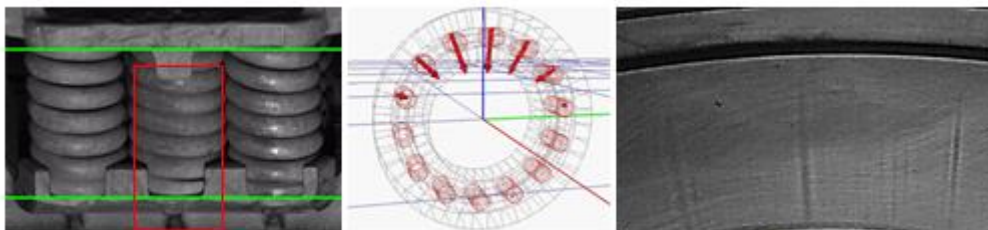
Na Figura 22 observa-se o pacote de molas GDT- 612727 para o truque cabeceira B lado direito com as molas praticamente sólidas o que indica deficiência no amortecimento do vagão aos esforços verticais devido à interação veículo/via. Também observamos a capa do rolamento com marcas de Brinelamento, que são ocasionados por impacto no rolamento, reforçando que o amortecimento do truque está com deficiência, o que neste caso não adianta apenas a troca do rodeiro e sim deve ser corrigido o pacote de molas para aumentar a reserva elástica e evitar novos casos de Brinelamento para este vagão. Outra boa pratica é não carregar os vagões acima da capacidade nominal visto que influencia diretamente na reserva elástica.

Figura 22 - Baixa Reserva Elástica do truque para GDT- 612727 e Brinelamento no Rolamento

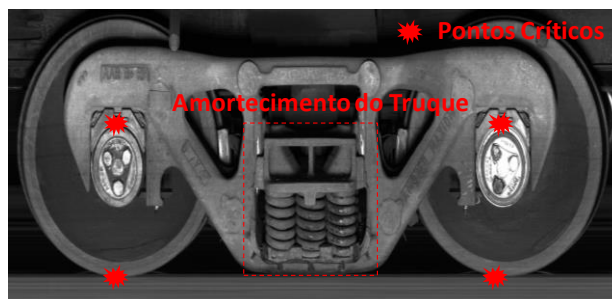
É importante salientar que o amortecimento do truque é composto por MOLAS DA SUSPENSÃO e CUNHAS DE FRICÇÃO. O conjunto de amortecimento tem como função dissipar a energia ocasionada por alguns movimentos verticais indesejados que ocorrem na dinâmica veicular devido a irregularidade e geometria de via, na ausência ou deficiência deste conjunto os esforços são intensificados no veículo e na via. O Brinelamento no rolamento foi relatado como um dos defeitos que pode ocorrer no veículo, mas sabe-se que se há impacto no veículo, o mesmo é transferido para a via visto que o truque está com seu amortecimento comprometido devido à baixa reserva elástica. A Figura 23 indica os ponto mais crítico de esforço e o sistema de amortecimento do truque.

Figura 23 - Ponto críticos devido à falta de amortecimento do truque
