ANÁLISE DE VIBRAÇÃO EM LOCOMOTIVAS:

UTILIZAÇÃO DA DISTRIBUIÇÃO NORMAL PARA DEFINIR
OS LIMITES DE ALARMES DAS FREQUÊNCIAS
ESPECÍFICAS DE FALHAS EM COMPONENTES ROTATIVOS
DE LOCOMOTIVAS

Lucas Corrêa Magalhães

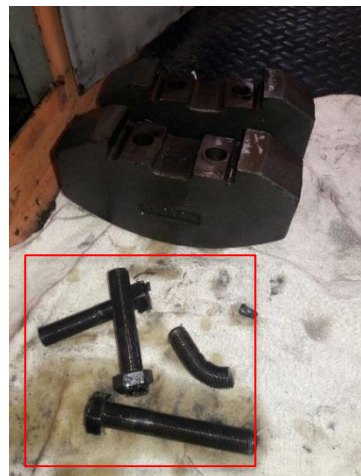
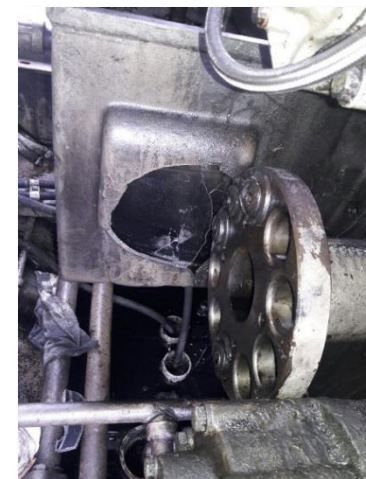
EVIDÊNCIAS

Locomotiva 8133 anexada ao trem C445, como comandante do bloco A, com 18 dias de IP, se encontrava em Uberaba (ZUB) quando maquinista informou que a mesma apresentava o sintoma de barulho estranho no motor diesel. Mecânico de UBERABA (ZUB) foi acionado realizando atendimento, onde identificou-se quebra do eixo cardan entre motor diesel e compressor, vindo a danificar o crivo quando ocorreu o choque com o eixo.

Locomotiva apresentou barulho estranho no motor diesel, devido o rompimento do eixo de acoplamento entre o motor diesel e compressor. Entende-se que o rompimento do eixo ocorreu devido desbalanceamento do compressor, com o desbalanceamento do compressor ocorreu a perda de fixação dos contra pesos ocasionando ruptura dos mesmos e do eixo de acoplamento.

Na última análise de vibração da Locomotiva 8133, realizada no dia 08/02/17, indicava o valor de **4,4mm/s** no nível global de vibração para o compressor. De acordo com a tabela de tolerâncias, levando em consideração a potencia do equipamento, o valor global estaria dentro da tolerância não indicando uma avaria do componente com base nesse parâmetro.

Motivo	Causa	Solução	Dono	Prazo	3G
Método	Falta de monitoramento de frequências específicas que poderia prevenir a falha apresentada.	Inserir análise de frequência isoladas para o desbalanceamento em análise de vibração.	Lucas Magalhães	20/03/2017 No prazo	Inserido análise de frequências isoladas
		Realizar levantamento de locomotiva que podem apresentar possíveis quebras	Lucas Magalhães	20/03/2017 No prazo	Locomotivas identificadas com desbalanceamento entram no fluxo de locos críticas

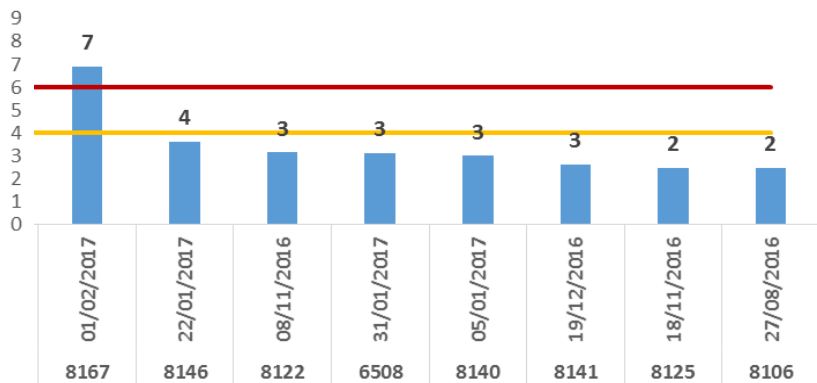
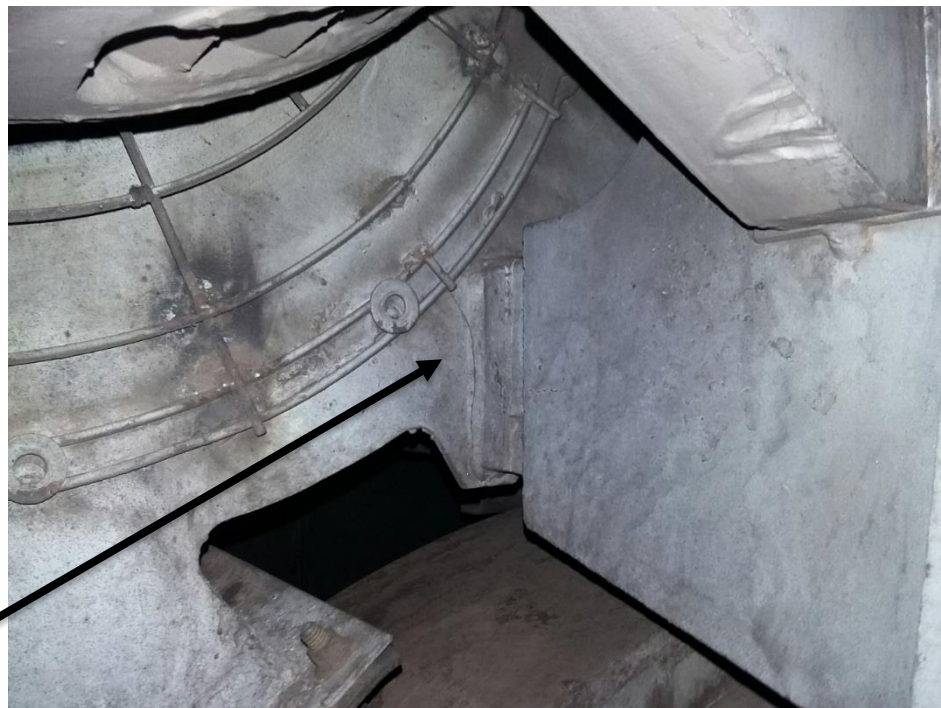
Gerador auxiliar - 8167

Frequência 1,33 X – Empeno do rotor
