5º PRÊMIO TECNOLOGIA E DESENVOLVIMENTO METROFERROVIÁRIOS

**ANÁLISE DE VIBRAÇÃO EM LOCOMOTIVAS: UTILIZAÇÃO DA DISTRIBUIÇÃO**

**NORMAL PARA DEFINIR OS LIMITES DE ALARMES DAS FREQUÊNCIAS**

**ESPECIFICAS DE FALHAS EM COMPONENTES ROTATIVOS DE LOCOMOTIVAS**

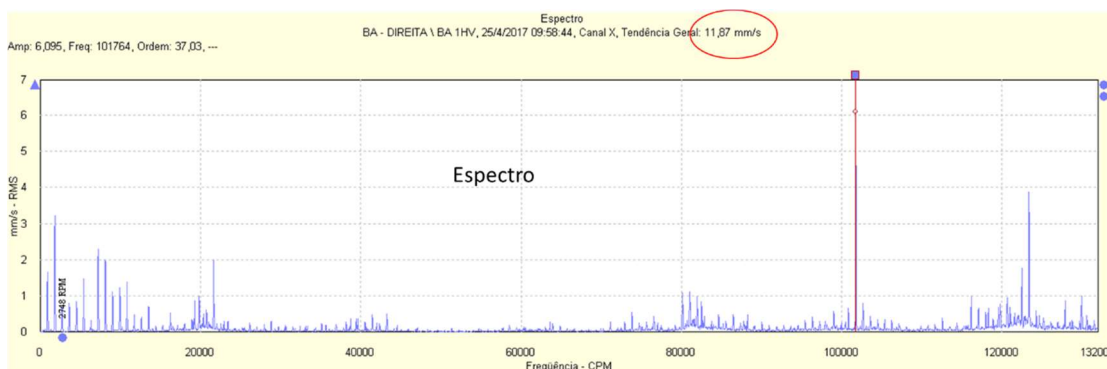
Figura 1 - Espectro de vibração

O valor global de vibração, indicado com um círculo na figura 1, é um valor numérico que determina a intensidade da vibração geral do componente, geralmente, segue como base de parâmetro para condenação ou intervenção no componente normas técnicas com base na classe do equipamento, levando em conta fatores como, por exemplo, sua potência e base no qual o componente é instalado (figura 2).

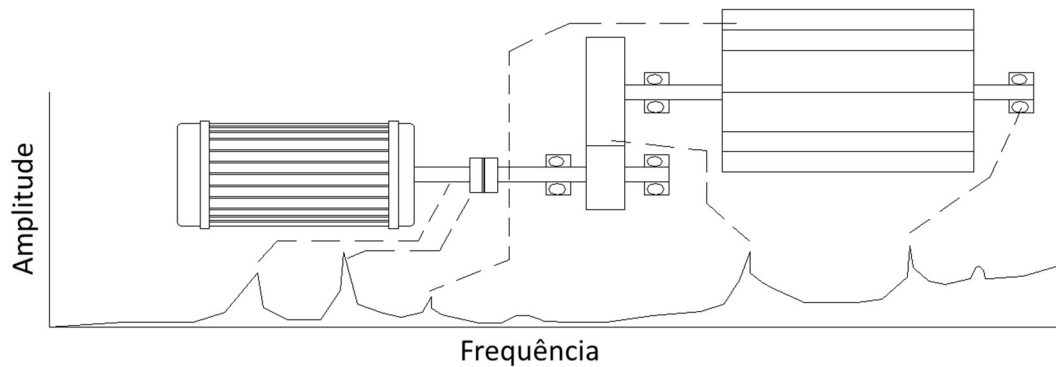
A assinatura espectral, figura 3, do componente nos mostra quais frequências estão em destaque no gráfico. Como cada frequência é responsável por um determinado problema no

equipamento, saberemos graficamente qual o problema que faz o valor global de vibração ser alterado e combinado as duas frentes de análise é indicado quando uma determinada intervenção será realizada e quais os componentes do equipamento devem ser analisados.

Figura 3 - Assinatura espectral

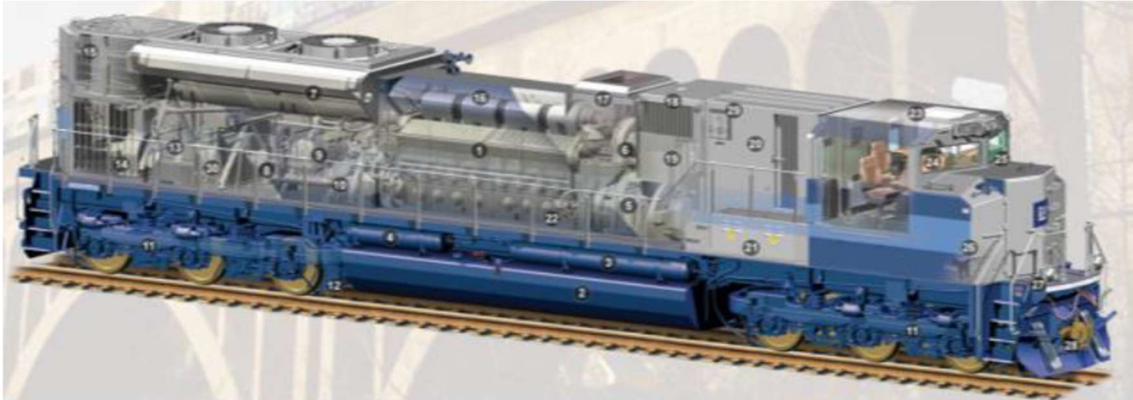
Uma locomotiva diesel elétrica é um veículo utilizado para rebocar grandes cargas que utiliza um motor diesel como fonte primária de energia, acoplado a um gerador de energia elétrica que alimenta os motores elétricos de tração e através de um conjunto de engrenagens, o esforço mecânico produzido pelos motores de tração é transmitido as rodas acopladas aos eixos da locomotiva.

Figura 4 - Locomotiva diesel elétrica

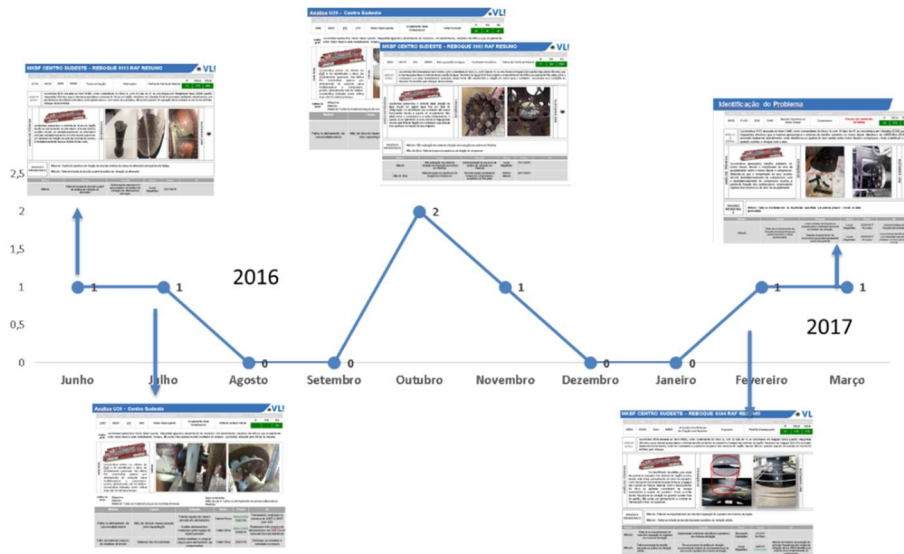
Durante os anos de 2016 e 2017, como mostra na figura 5, diversas locomotivas foram rebocadas devido a avaria em um dos seus componentes. Um reboque da locomotiva é definido quando a mesma não tem a capacidade de tracionar e exercer sua função primária e deve ser retirada de circulação e retida em oficina para corrigir o problema. Todos os componentes avariados no período analisado são itens monitorados pela análise de vibração e de acordo com a análise do valor global de vibração associada a análise espectral não mostrava nenhum gatilho para gerar uma demanda de intervenção no componente para corrigir uma anomalia existente prevendo a sua quebra e evitando o reboque do ativo.

Figura 5 - Locomotivas rebocadas no período de junho de 2016 a março de 2017

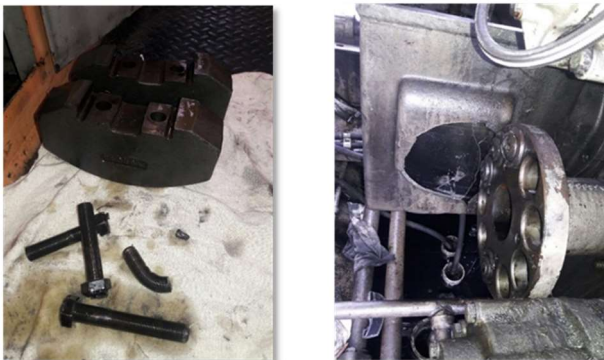
Como exemplo, em março de 2017 a locomotiva 8133 apresentou barulho estranho no compressor, devido ao rompimento do eixo de acoplamento entre o motor diesel e compressor. Entende-se que o rompimento do eixo ocorreu devido desbalanceamento do compressor, com o desbalanceamento do compressor ocorreu a perda de fixação dos contrapesos ocasionando ruptura dos mesmos e do eixo de acoplamento (figura 6).

Figura 6 - Quebra do compressor da locomotiva 8133

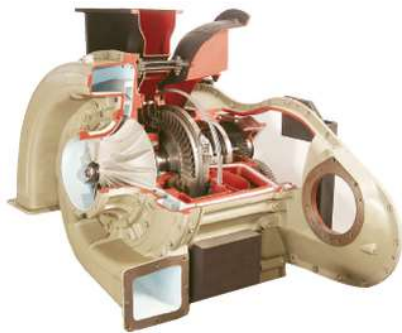
Figura 8 - Turbo alimentador da frota SD4

O Turbocompressor, também conhecido como turbo ou turbocharger, é um equipamento adicionado aos motores de combustão interna que aproveita os gases de escape para injetar ar nos cilindros (câmara de combustão).

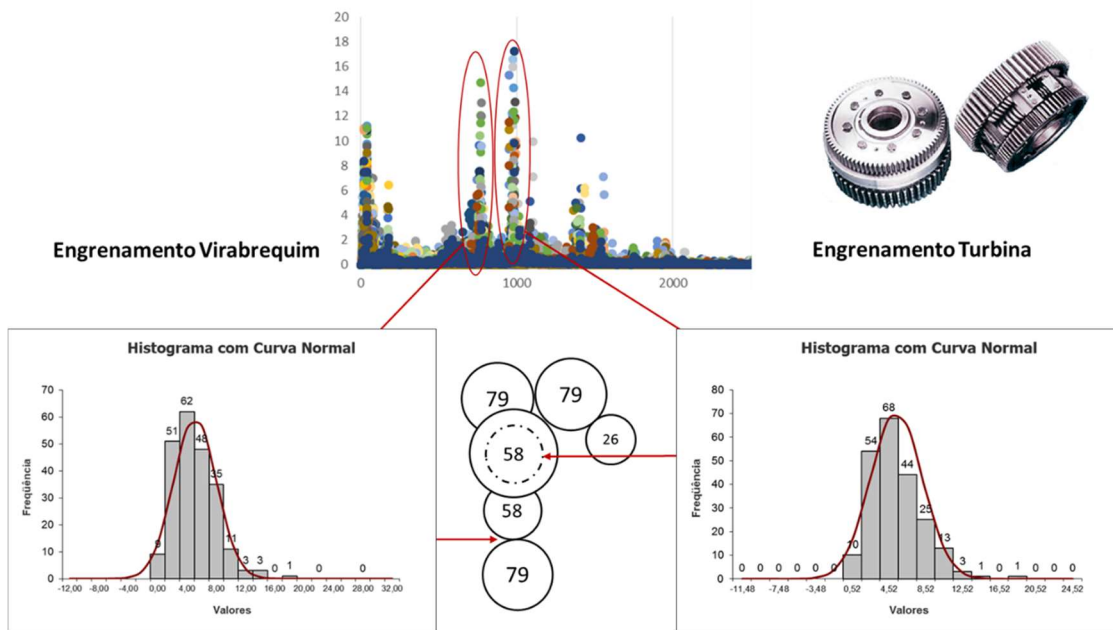
fenômenos naturais. Na figura 11 o eixo Y corresponde a frequência de repetição dos valores em uma determinada faixa, o eixo X corresponde a amplitude de vibração (valores de picos retirados do gráfico de dispersão).

Figura 11 - Histograma de curva normal aplicado em cada frequência isolada

Com base na distribuição normal dos valores de pico das frequências e levando em consideração que quanto maior a amplitude de vibração maior é a criticidade do problema, quanto mais à direita no eixo "X" do gráfico mais severa é a vibração.

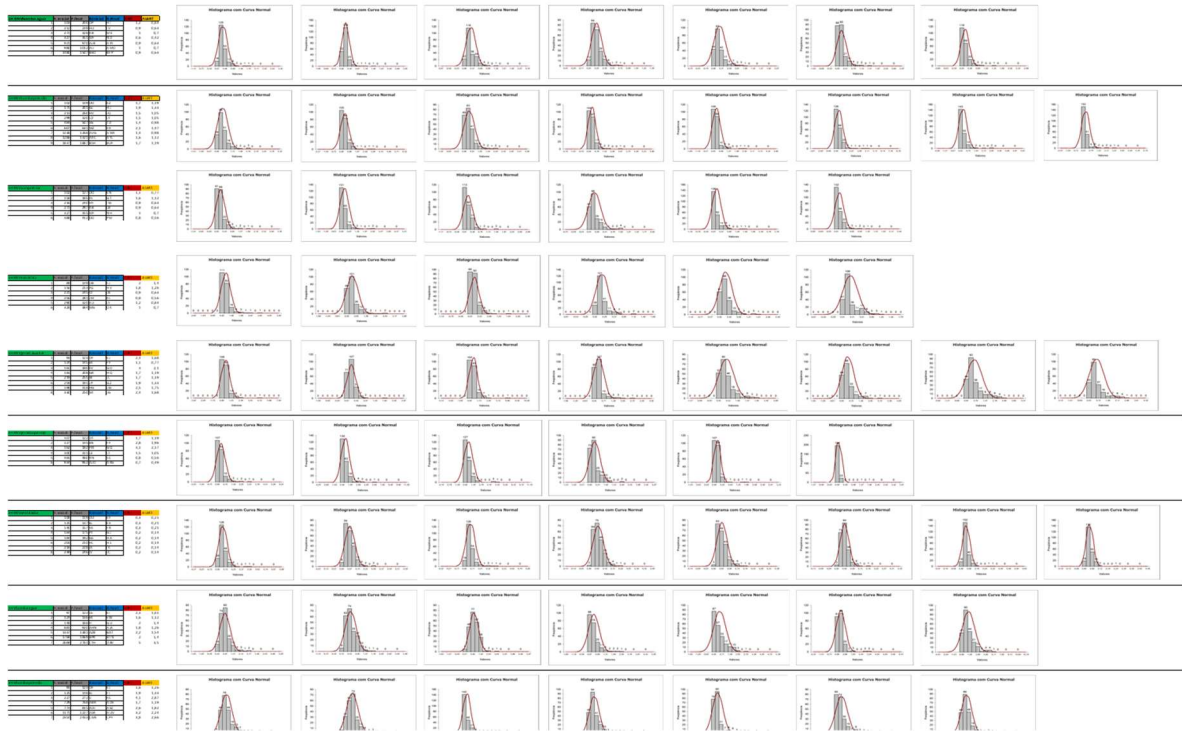
Após o fim da terceira etapa o estudo foi replicado para os demais componentes de todas as frotas de locomotivas monitorados pela vibração. Em média cada locomotiva contem nove componentes monitorados e cada componente geralmente, de acordo com o gráfico de dispersão, apresenta em média 7 frequências distintas de falhas gerando um estudo de 280 histograma de curva normal.

Figura 13 - Replicação do estudo para alguns componentes da locomotiva

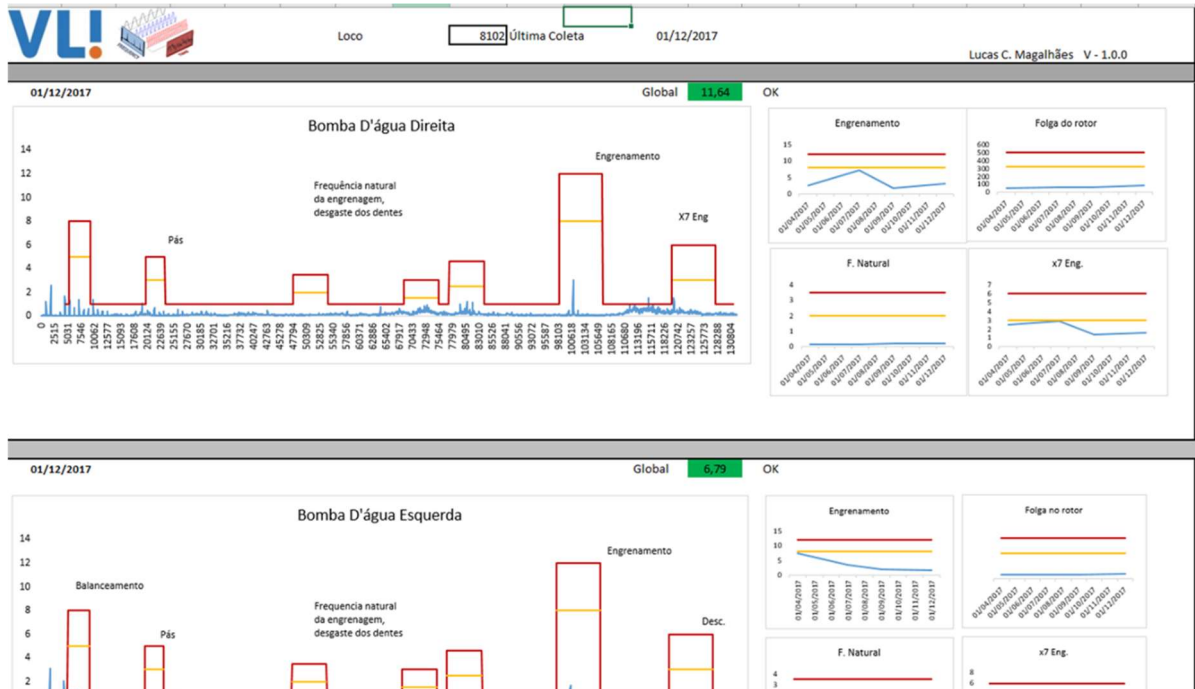
O software foi alimentado com os intervalos de cada frequência isolada e seus limites ajustados de acordo com o histograma de curva normal. Além disso, conhecendo a origem de falha para cada frequência os textos de corretivas para cada uma foi padronizado, dessa forma, quando o software identifica algum desvio em uma determinada frequência ele

automaticamente faz o link do desvio no gráfico com a corretiva necessária para solucionar o problema.

Figura 14 - software desenvolvido para realizar a análise de vibração

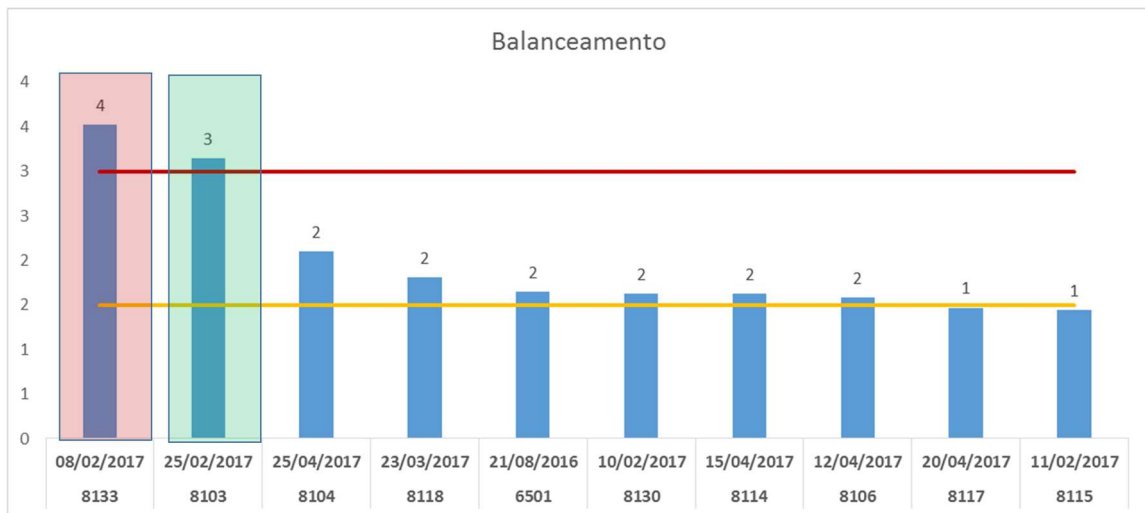
artigo, quebra do compressor da locomotiva 8133, a análise de vibração com base no nível global de vibração não mostrava nenhum problema (figura 7), já na análise isolada das frequências o compressor mostrava um desvio na frequência de desbalanceamento do componente na coleta de vibração que antecedeu a quebra do componente (figura 15).

Figura 15 - Frequência de desbalanceamento do compressor

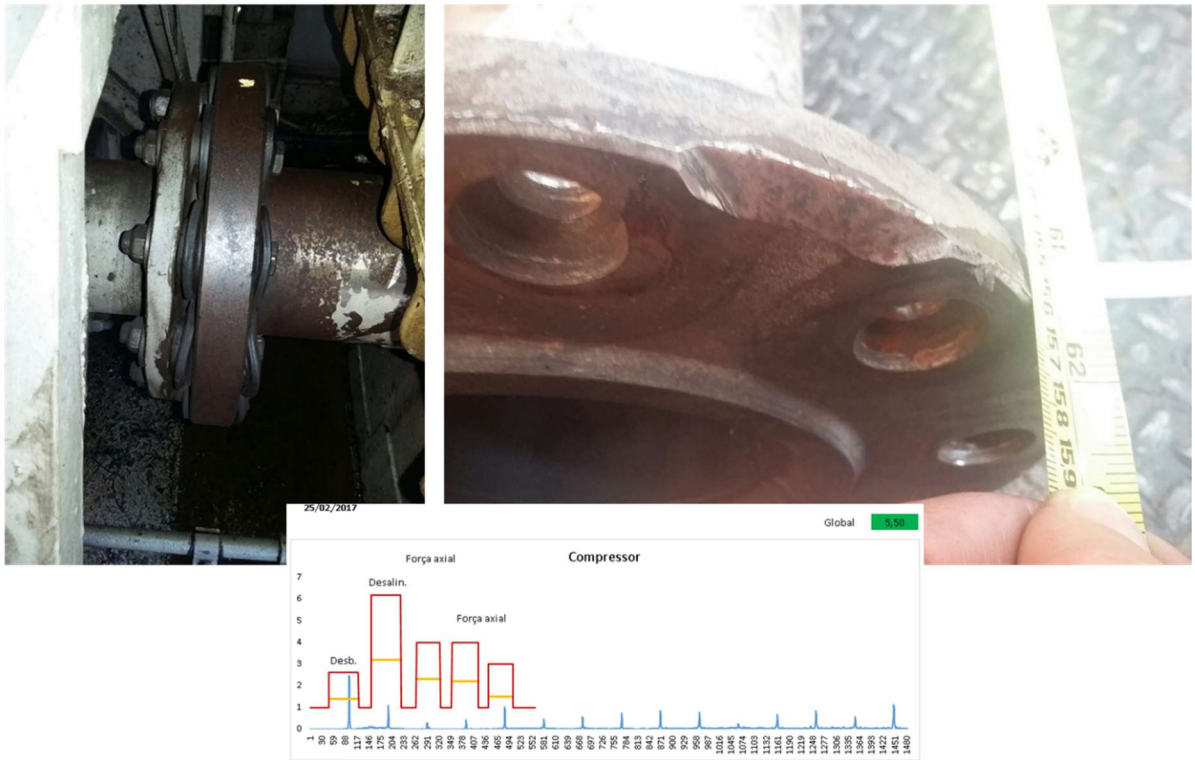
## Eixo cardam compressor - 8103

Para comprovar a eficácia do estudo locomotiva 8103, que também mostrava desvio na frequência de desbalanceamento, foi direcionada para a oficina de manutenção e o problema foi identificado evitando assim o reboque da locomotiva. O eixo carda que transmite o movimento do motor diesel para o compressor estava com sua flange empenada tracionando os coxins do eixo e causando deformação nos mesmos (figura16).

Figura 16 - Problema identificado no compressor da locomotiva 8103

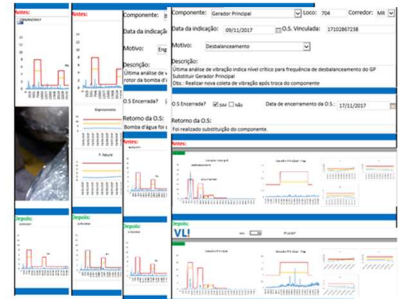
# Reboques X Componentes condenados

Após a implementação do estudo diversos componentes foram indicados para corretiva com base nos alarmes gerados pelas frequências isoladas, barras indicadas na figura 17, diminuindo consideravelmente o número de reboques ao longo do período analisado. Até dezembro de 2017 foram condenados 16 componentes que apresentaram desvios em alguma de suas frequências de falha e todos os componentes, após peritagem, o problema foi confirmado.

Condenados: 16

3 Reboques (indicado)

16 Confirmados

Figura 17 - Reboque de locomotivas após início do projeto.
