5º PRÊMIO TECNOLOGIA E DESENVOLVIMENTO METROFERROVIÁRIOS

O GERENCIAMENTO DO ATRITO NO METRÔ RIO

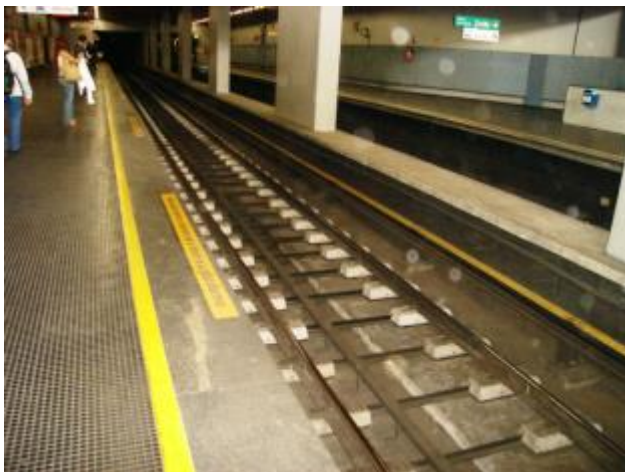
Figura 1- Linha em túnel sobre dormentes de concreto e radier

O sistema metroviário do Rio de Janeiro possui três linhas principais, de infraestruturas diferentes, embora ambas com bitola larga (1,60m). A linha 1, em túnel, com trilhos assentados sobre dormentes de concreto, os quais, envoltos em galochas de elastômero são incrustados na laje de concreto que provê o suporte para a superestrutura. Já a linha 2, é assentada a céu aberto, e possui características construtivas tradicionais de assentamento sobre lastro de pedra britada. A linha 4 é similar à linha 1 em sua concepção, também contando com dormentes de concreto e elastômeros sobre laje de concreto.

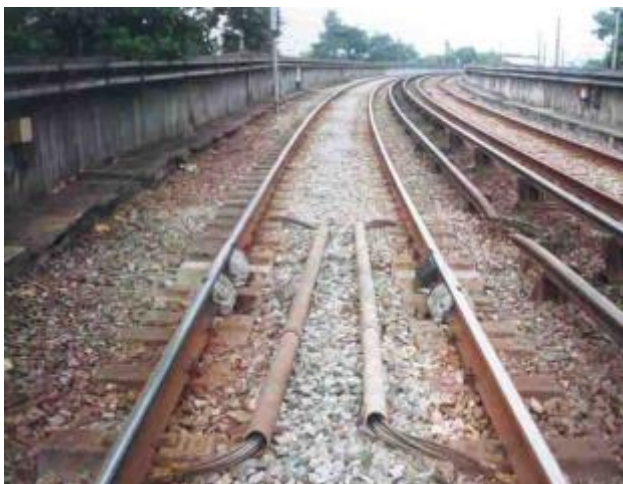
Figura 2 - Linha férrea a céu aberto, com lastro de pedras britadas.

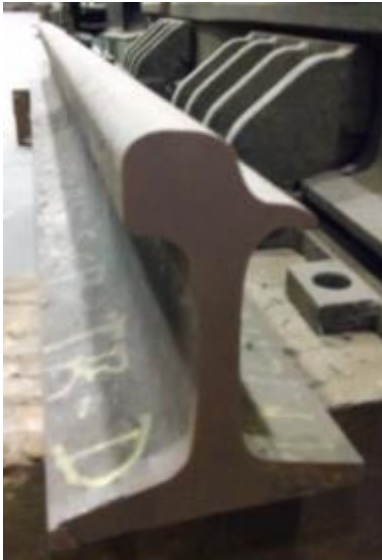
Figura 5 - Trilho com desgaste acentuado a 45º

Esse desgaste é perigoso, pois facilita o encaixe do flange da roda ao trilho e a escalada do rodeiro no trilho. A consequência dessa escalada é o descarrilamento, inaceitável numa ferrovia por causar inevitavelmente grandes perdas, sejam materiais, humanas ou operacionais.

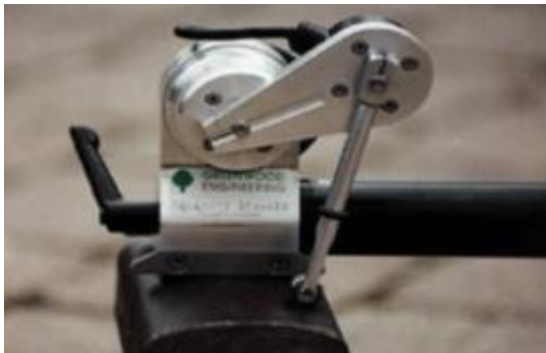
Figura 7 - Pantógrafo digital – Miniprof

Para realizar as medições de desgaste, há uma série de técnicas, mais ou menos produtivas e precisas. Desde pantógrafos que desenhavam o perfil do trilho em uma folha, que será comparada com o perfil original, até sistemas de leitura a laser, que comparam automaticamente o perfil do trilho medido com o perfil original e indicam os parâmetros automaticamente. Na ferrovia em questão, usa-se uma ferramenta de mercado, muito popular entre as ferrovias no Brasil. É um pantógrafo que, combinado a um PDA, realiza e armazena as inspeções para análise em escritório.

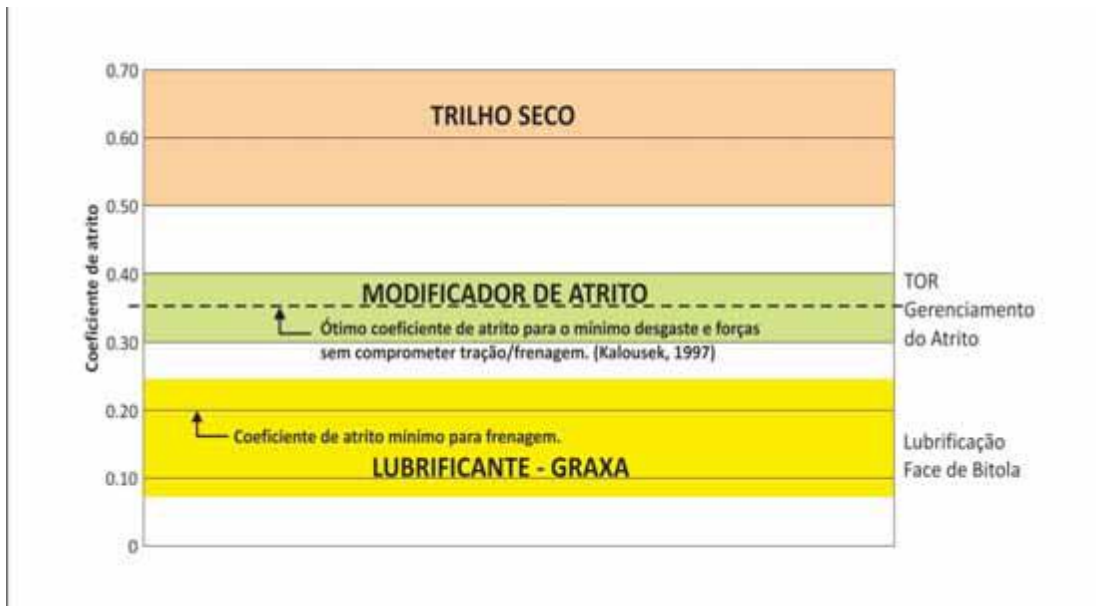
Figura 10 - Níveis do coeficiente de atrito

Como a lubrificação tende a reduzir o atrito entre as superfícies, quanto menor o coeficiente de atrito (μ) melhor será a lubrificação e conseqüentemente menor será o desgaste. A figura ilustra os níveis de atrito encontrados na interface roda-trilho.

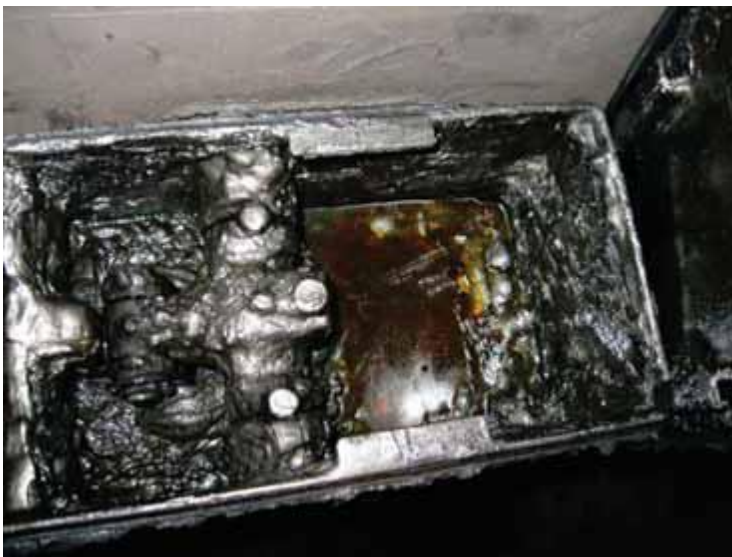
Figura 14 - Baixa estabilidade mecânica da graxa

A graxa utilizada atualmente nos lubrificadores é à base de grafite, não possui aditivos de extrema pressão. Outra característica extremamente importante observada é o alto índice de separação de óleo no lubrificante.

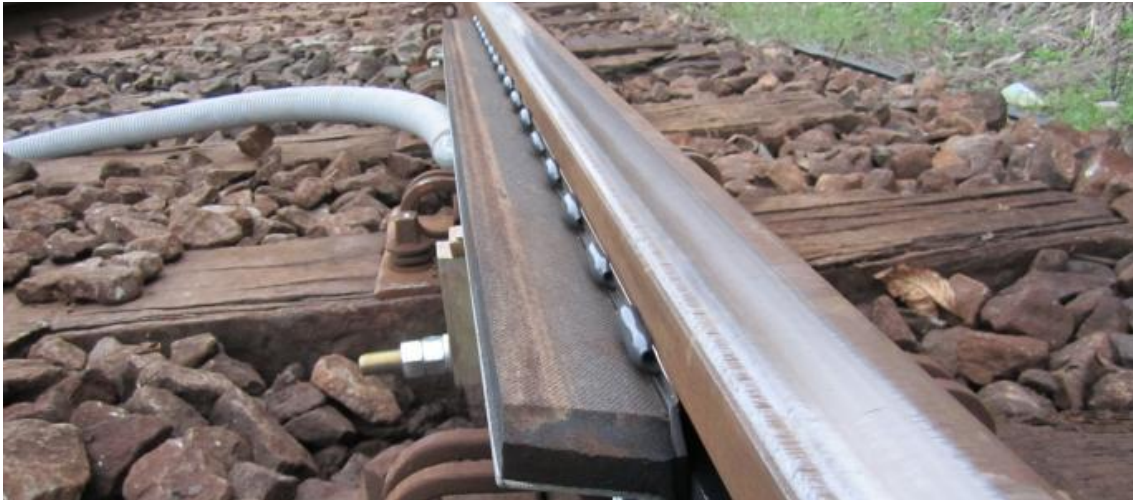
Figura 15 - Lâmina distribuidora de lubrificante

passagem dos trens por um sensor. Nos mecânicos, o acionamento é realizado por pedal, que é movido pelo choque mecânico deste com o friso da roda. O lubrificador é bombeado para lâminas de distribuição que aplicam o lubrificante na linha de bitola do trilho.

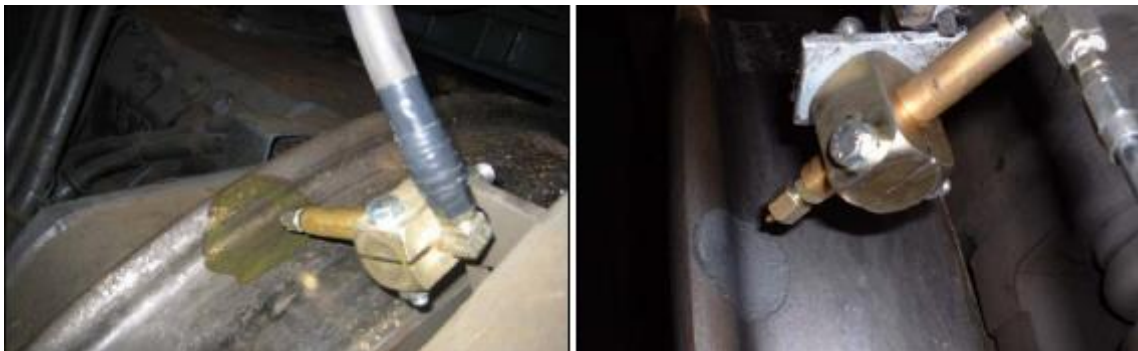
Figura 16 - Lubrificador embarcado com lubrificante fluido

O lubrificador embarcado com lubrificante fluido possui constituição semelhante à do lubrificador wayside. Ele é composto por um reservatório, um sistema de bombeamento e um aplicador, que faz a aspersão do lubrificante. Para permitir a aspersão, geralmente os lubrificadores fluidos usam óleo ao invés de graxa.

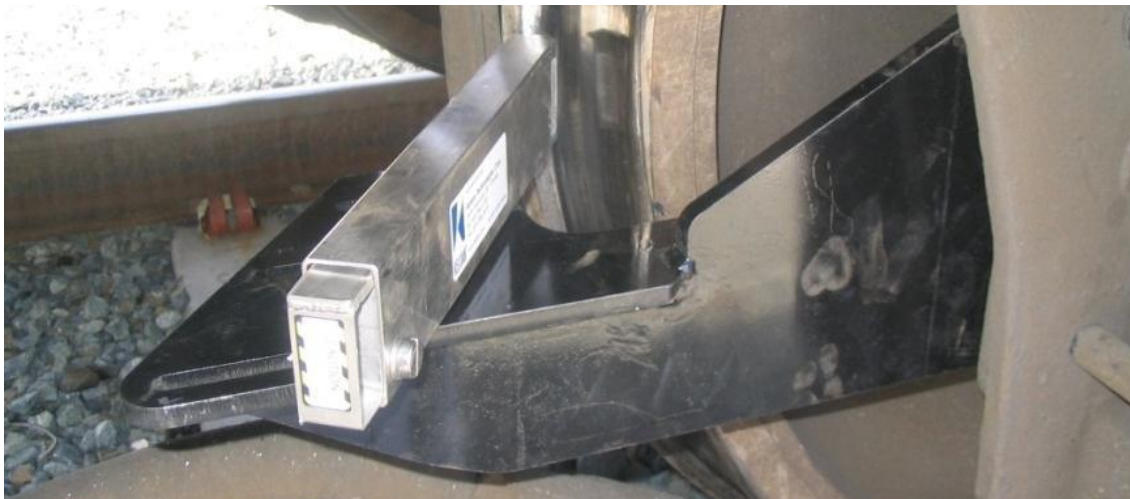
Figura 17 - Lubrificador embarcado com lubrificante sólido

O lubrificador embarcado possui montagem similar à do lubrificador embarcado fluido, porém com grande simplicidade. Ele é composto por um aplicador com mola de pressão constante e o próprio bastão lubrificante.

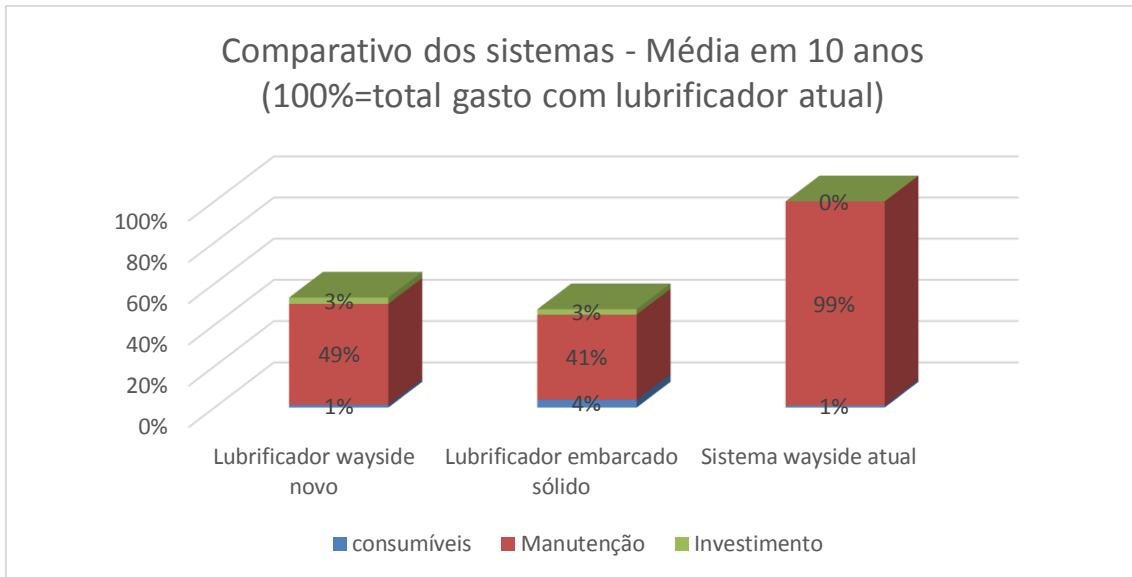
Figura 19 - Média de gasto com a mudança do sistema de lubrificação

Apesar do custo com consumíveis ser mais elevado que com lubrificantes fluidos, o custo de manutenção do sistema embarcado somado com a redução do consumo de trilhos e equipamentos (amv's e aparelhos de dilatação) representa economia considerável.

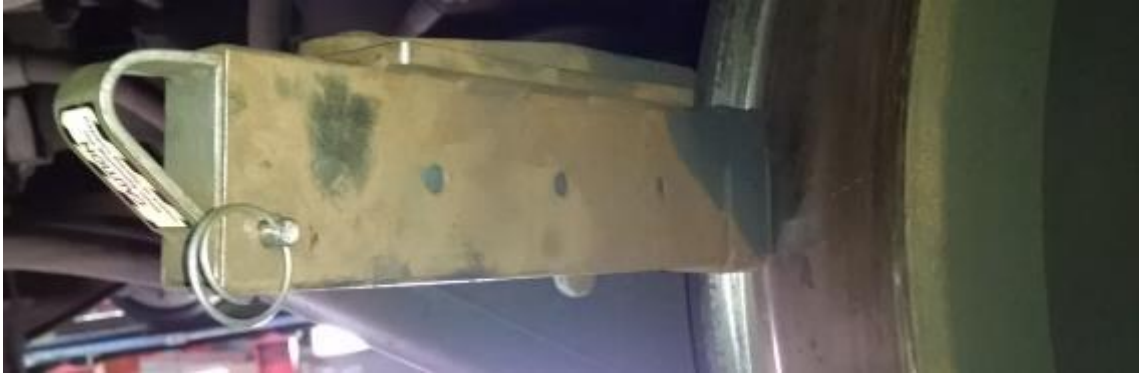
Figura 24 - Ring cotter

O clip R de travamento do parafuso possuía baixa flexibilidade, dessa forma se deformando durante as manutenções e soltando durante a operação. O R-clip foi substituído por anel em todos os aplicadores, sem novas ocorrências de falha.

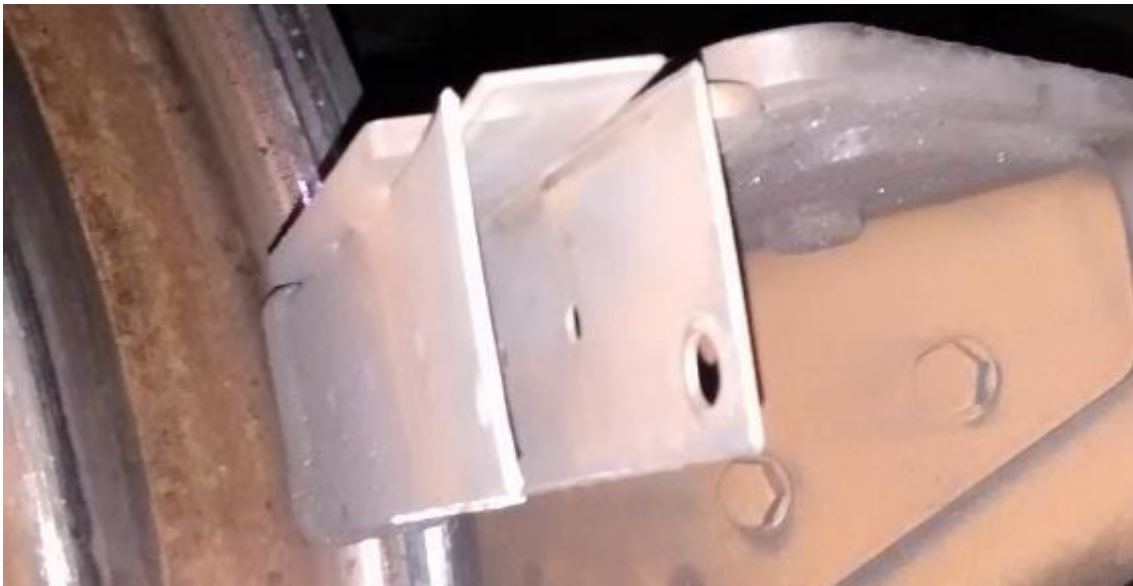
Figura 25 - Quebra do aplicador

O corpo do aplicador sofreu quebras em sua extremidade devido à vibração do conjunto. Para solucionar as quebras foi desenvolvido novo suporte com anel de reforço na extremidade do aplicador. Os aplicadores novos estão em fase de substituição e até o momento sem relato de novas quebras.

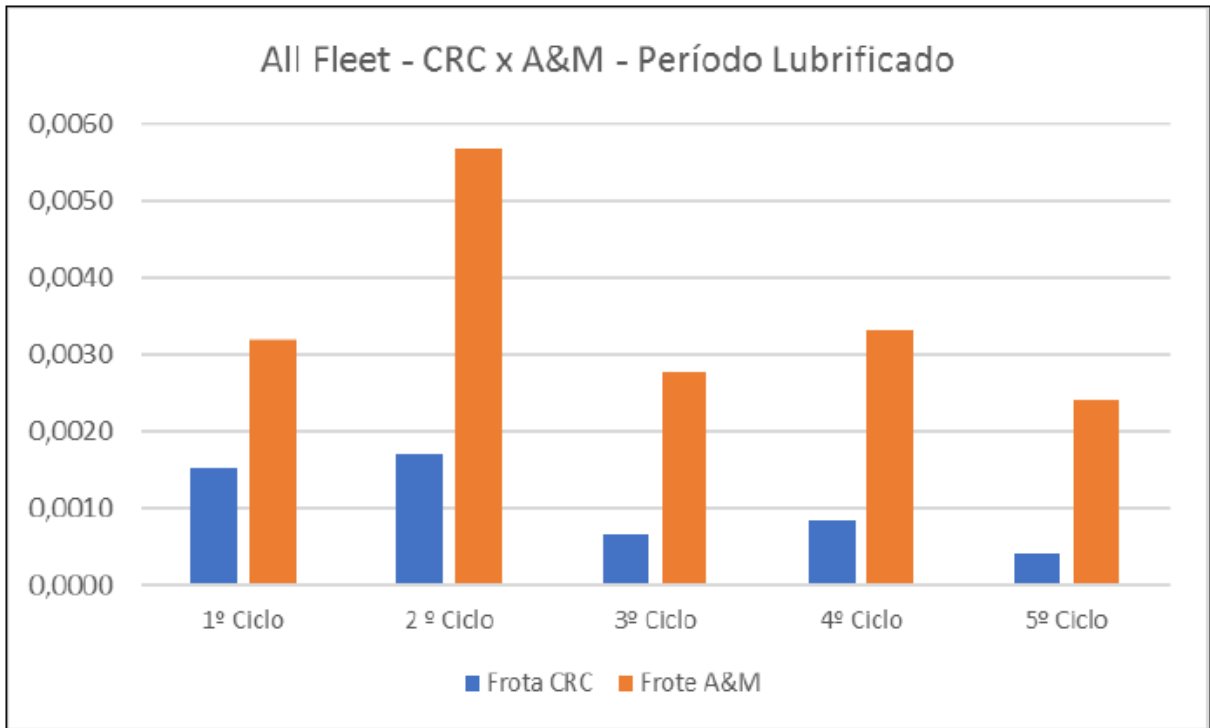
No caso das rodas, o critério selecionado foi o consumo de material versus a quilometragem trafegada pelos trens.

Nas rodas, a redução de consumo de material chegou à casa de 60%.

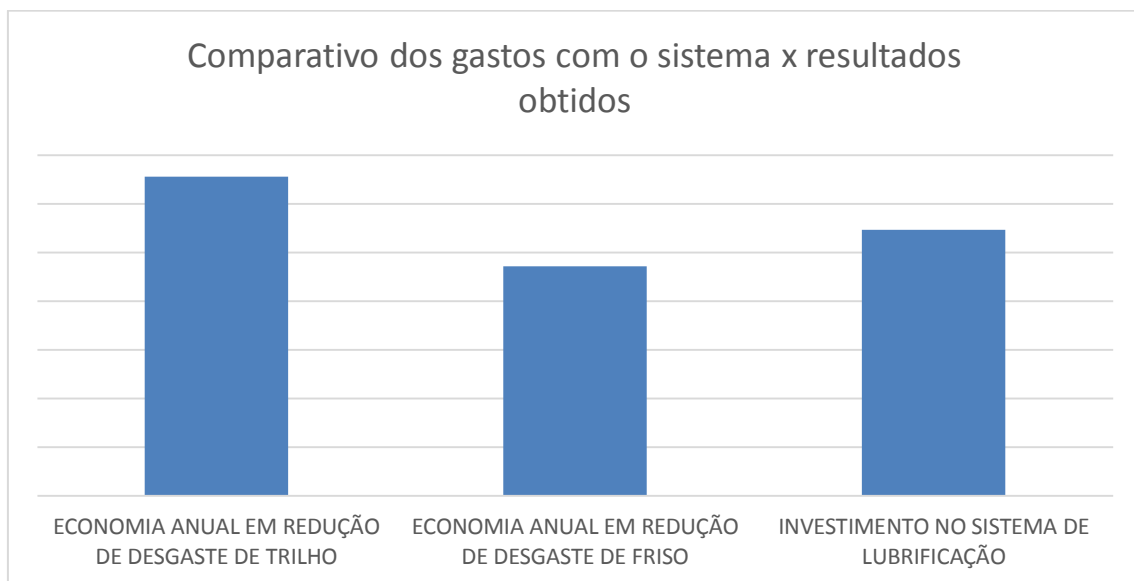
Assim sendo, abaixo consta o comparativo de valores gastos por ano no período seco em comparação com os valores economizados por ano com o novo sistema de lubrificação.
