### CATEGORIA 3

## DESENVOLVIMENTO DE SISTEMA PARA IDENTIFICAÇÃO E ALERTA DE RESTRIÇÕES DE SEGURANÇA NA VIA PERMANENTE

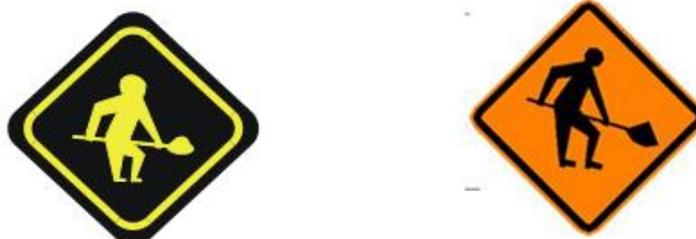
Figura 1 – Placa de Homens Trabalhando

Por exigência do ROF (Regulamento de Operação Ferroviária) da Estrada de Ferro Carajás, toda intervenção na via por parte da manutenção exige a instalação de placas de sinalização de “Homens Trabalhando” (Figura 1). O mesmo se aplica quando é

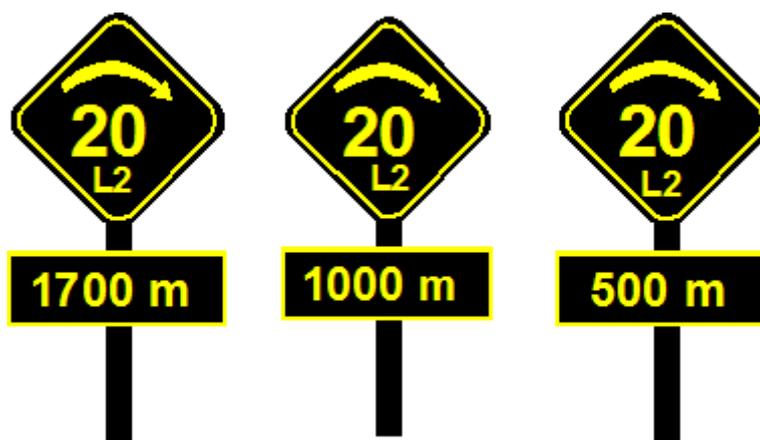
Figura 2 – Placa de Redução de Velocidade

imposto uma determinada restrição de velocidade na via por motivos diversos, exigindo a instalação de bandeiras de sinalização de “Restrição de Velocidade” (Figura 2).

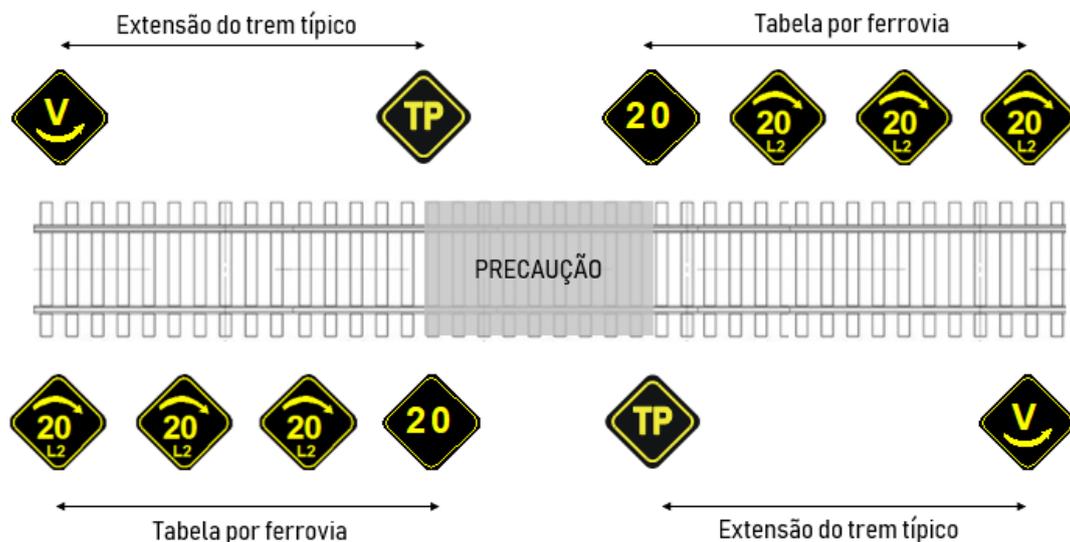
**Figura 3 – Posicionamento das bandeiras de Restrição de Velocidade**

No caso de uma restrição de velocidade, são posicionadas, obrigatoriamente, três placas com um espaçamento específico que varia de acordo com o padrão de cada ferrovia em ambos os lados da via. A Figura 3 exemplifica quando uma restrição de velocidade é imposta em um determinado trecho.

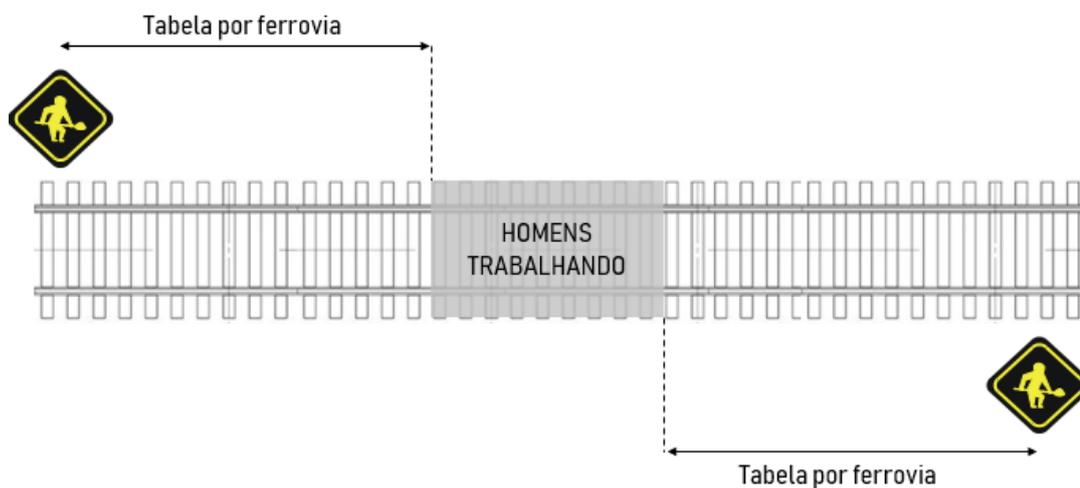
**Figura 4 – Posicionamento das bandeiras de Homens Trabalhando**

A restrição de “Homens Trabalhando” é sinalizada apenas com uma placa de cada lado da via. A Figura 4 ilustra o posicionamento das placas quando uma restrição de homens trabalhando é imposta em um trecho específico.

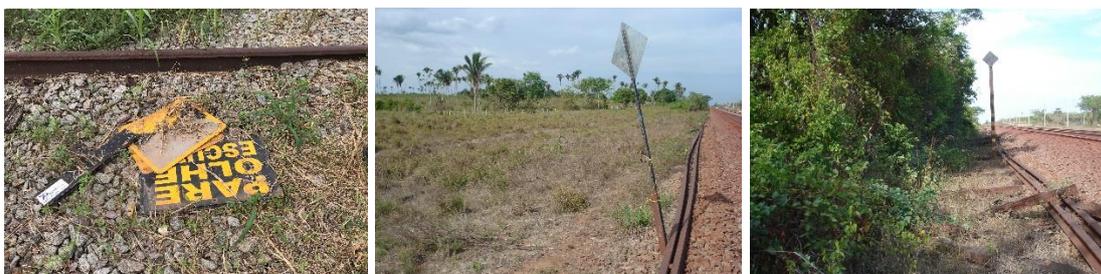
Figura 6 – Placas de sinalização vandalizadas ou descaracterizadas

A não identificação das placas de sinalização pode acontecer das mais variadas maneiras, seja por desgaste natural, descaracterização, furto, vandalismo e condições climáticas. A Figura 6 ilustra alguns desses casos em situações distintas.

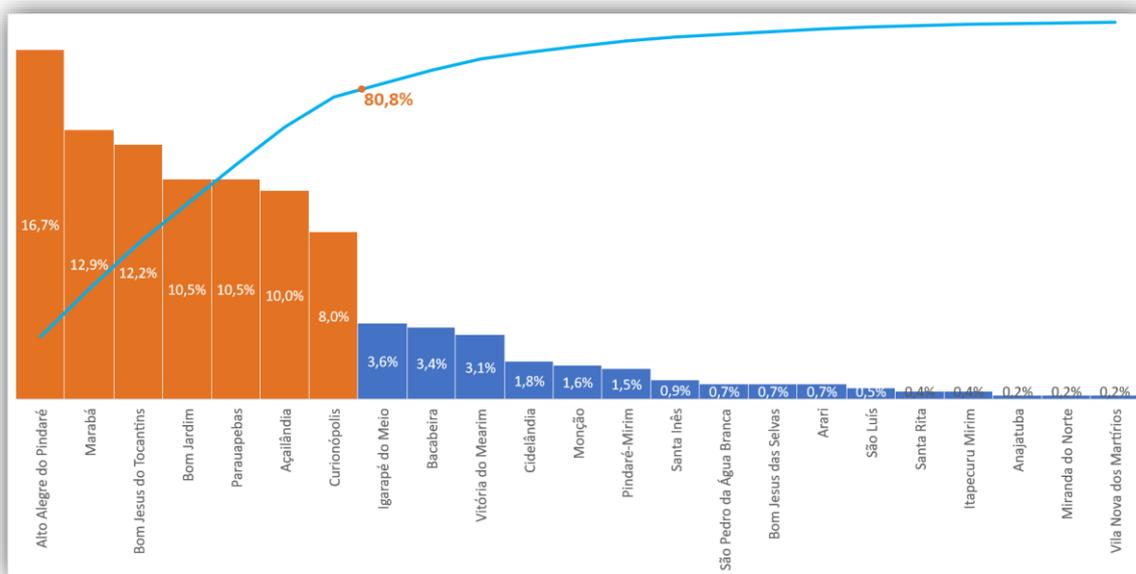
**Figura 6 – Ocorrência de vandalismo de placas de sinalização na EFC**

Apenas em 2019, a comissão de prevenção e investigação de acidentes da Vale S.A. já registrou 551 ocorrências de vandalismo em placas de sinalização gráfica auxiliar na Estrada de Ferro Carajás. O gráfico exibido na Figura 6 indica as localidades de maior ocorrência de problemas relacionados as placas de sinalização.

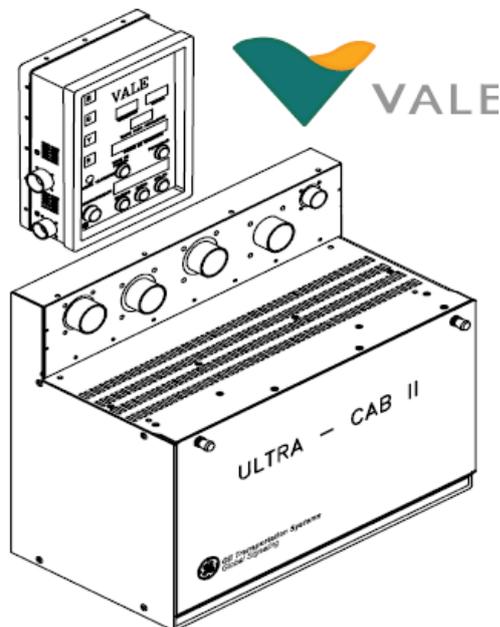
Figura 7 – Equipamento de bordo ATC Ultra-Cab II. Retirado de [3].

Os modelos de ATC atualmente utilizados pela Vale são o Ultra-Cab II (Figura 7) e ATCL188, fabricados pelo segmento de sinalização da empresa francesa Alstom.

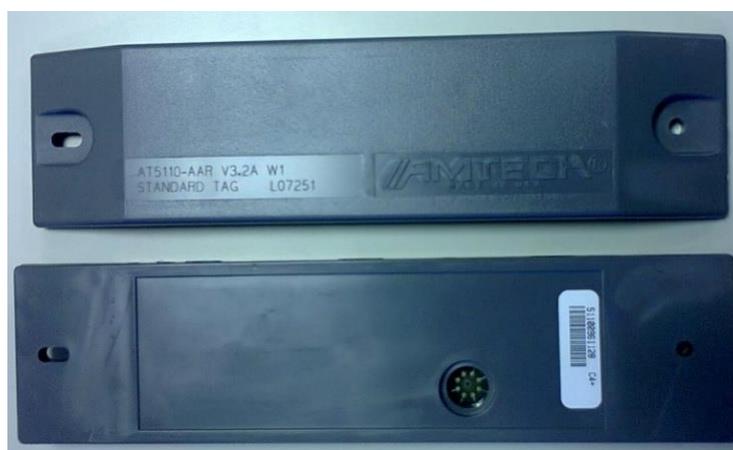
Figura 8 – Transponder utilizado pela EFC

Para decodificar outras informações específicas da via, o ATC recebe dados de dispositivos instalados em pontos estratégicos na via, denominados transponder (Figura 8). O transponder é um dispositivo passivo, capaz de registrar até 120 bits de dados (20 caracteres ASCII), que são gravados pela equipe Vale seguindo um padrão previamente definido, conforme exemplo mostrado na Figura 9.

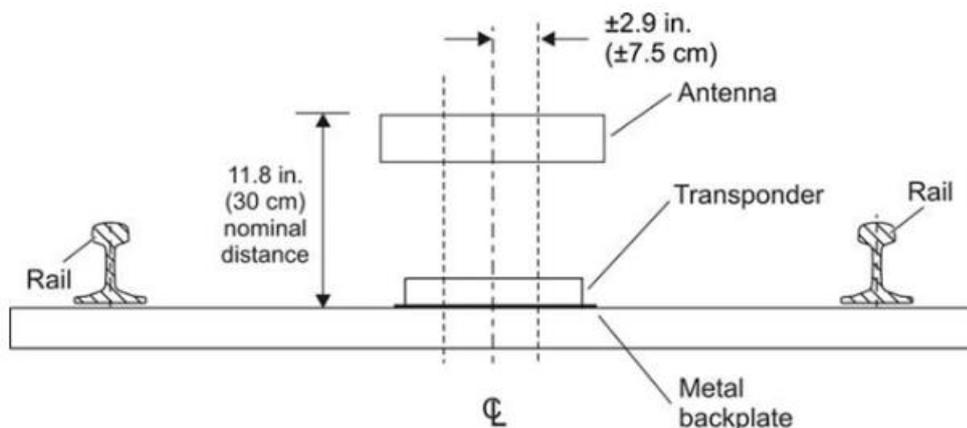
Figura 10 – Posição da antena e montagem do transponder. Retirado de [2].

Em geral, são gravadas no transponders informações como odometria (posicionamento quilométrico), limites das seções de bloqueio nas direções mina ou porto, e inclinação de via para que o ATC determine a curva de frenagem mais adequada. Os transponders fixos são montados no interior dos dormentes com uma base metálica, onde são lidos por um sistema de leitura de transponder, que possui um *hardware* embarcado na cabine e uma antena posicionada no chassi inferior da locomotiva. Um esquema típico de montagem pode ser observado na Figura 10.

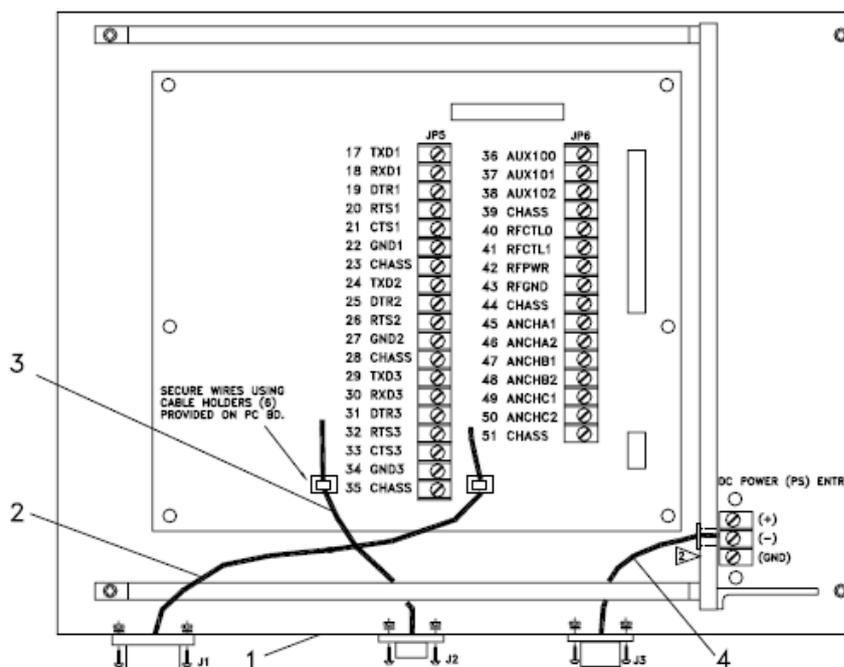
Figura 10 – Hardware do Leitor de Transponder. Retirado de [3].

O *hardware* de leitura envia as informações gravadas no transponder para o ATC por meio de uma interface serial RS-232. Como pode ser observado na Figura 11, os dados lidos no transponder são transmitidos por dois pinos distintos, sendo que um deles pode ser utilizado para comunicar com dispositivos externos. Caso o ATC receba

dados de leitura que não seguem o modelo de estrutura de mensagem utilizado pela Vale S.A., esta é simplesmente descartada, sem gerar nenhum tipo de prejuízo ao funcionamento do equipamento ou afetar a condução do trem.

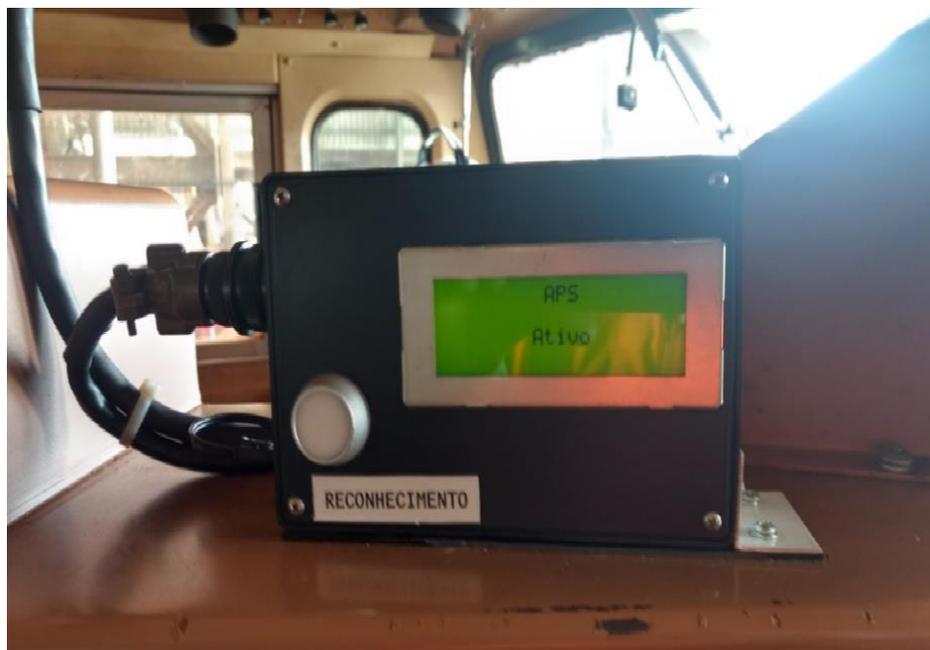
**Figura 11 – Equipamento de bordo APS.**

Um protótipo de baixo custo (Figura 11), capaz de se comunicar com o leitor de transponder da locomotiva, foi desenvolvido para emitir alertas sonoros e visuais

quando a locomotiva passa por um transponder gravado especificamente com as informações da restrição imposta à via.

Assim que o equipamento é ligado, ele apresenta em seu display a mensagem “APS Ativo”, como pode ser visualizado na Figura 11. Essa mensagem tem o objetivo de informar que o equipamento está pronto para alertar o operador de trem no caso de alguma precaução.

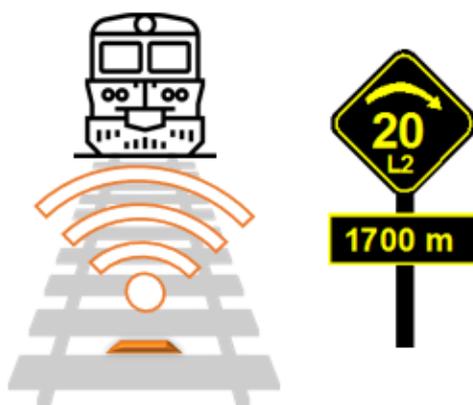
**Figura 12 – Esquema de posicionamento do transponder na via**

O transponder funciona como uma redundância das placas de sinalização, sendo instalado entre os trilhos da linha ferroviária no mesmo marco quilométrico em que bandeiras são posicionadas (Figura 12). Ao receber os dados gravados no transponder, o APS realiza a decodificação do sinal lido, envia mensagens de voz por meio de um alto-falante, e exibe o tipo de restrição e velocidade máxima de circulação em um display

Como as bandeiras também são instaladas para indicar o fim da restrição, o APS comunica este evento ao operador de trem sempre que identifica um novo transponder com o mesmo conteúdo gravado em relação ao último valor lido para o mesmo tipo de restrição.

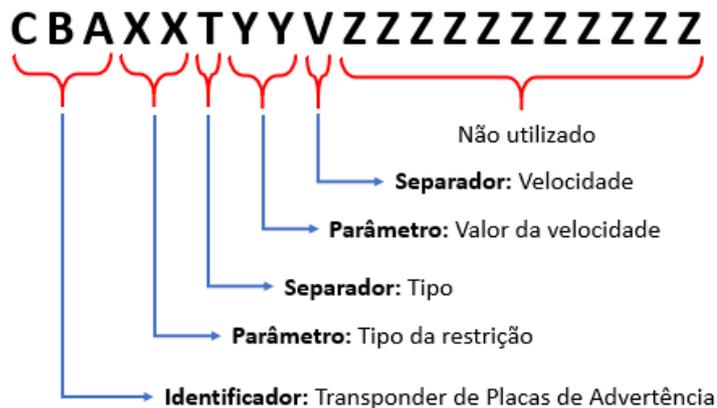
Figura 13 – Estrutura de dados dos transponders de placas de advertência

A gravação dos transponders de placas de advertência segue uma estrutura de dados específica, definida pela equipe do projeto. A Figura 13 exemplifica essa codificação. O código começa com os caracteres “CBA”, que funciona como um identificador, garantindo que a o transponder lido é correspondente a uma placa de advertência. Os caracteres “XX” podem assumir dois valores: 01, indicando que o transponder lido é correspondente a uma placa de “Restrição de Velocidade” ou 02, que corresponde a uma placa de “Homens Trabalhando”, seguida do separador “T”; Caso o transponder corresponda a uma placa de “Restrição de Velocidade”, mais dois caracteres (YY) são decodificados pelo sistema, onde este campo recebe o valor de velocidade, em quilômetros por hora, que a composição deve trafegar naquele trecho.

O separador “V” é o terminador da codificação. Os demais caracteres não são atualmente utilizados, e são reservados para garantir a escalabilidade da solução.

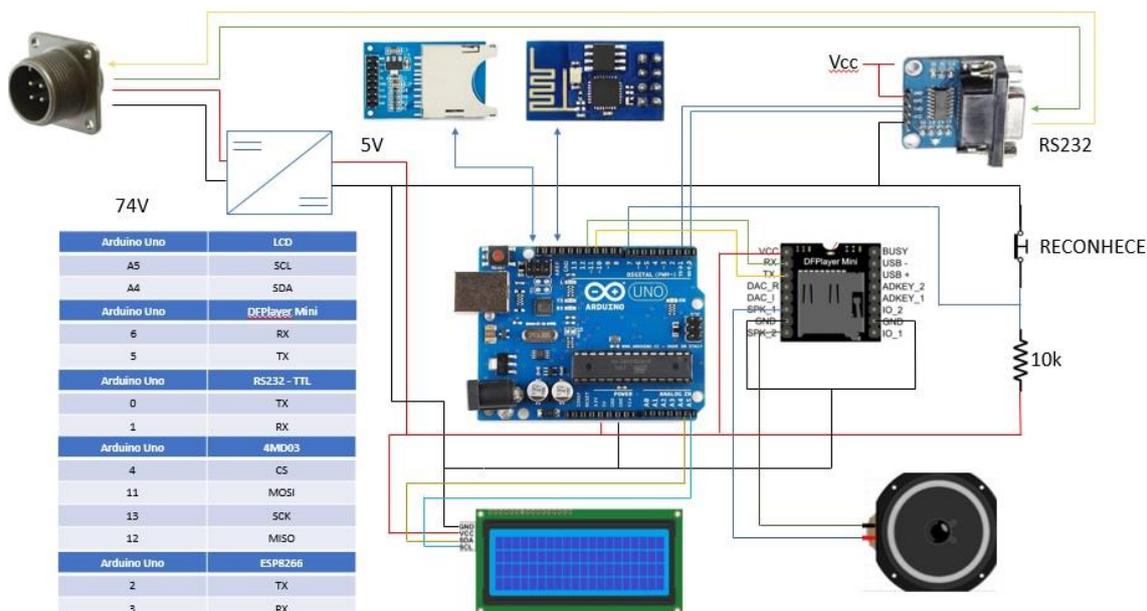
Figura 14 – Esquema elétrico do APS

O *hardware* utiliza a placa de prototipagem Arduino UNO como base, que executa o programa desenvolvido para comunicação e controle dos periféricos: módulo MP3, responsável por receber os comandos do Arduino e gerar os alarmes de comando de voz; display LCD, que exibe as mensagens de texto de “Homens Trabalhando” e “Restrição de Velocidade”, bem como o valor que a composição deve trafegar; botoeira do tipo monobloco, onde o operador de trem reconhece a mensagem de voz emitida pelo dispositivo; módulo MicroSD, que armazena os LOGs do equipamento; módulo Wi-Fi, para retirada dos logs de maneira remota.

Alguns periféricos precisaram ser incluídos para que o dispositivo conseguisse ser alimentado e se comunicar com o sistema interno da locomotiva. O nível de tensão disponível no painel elétrico é de 74Vdc. O Arduino é alimentado com uma tensão de 5

a 36Vdc, sendo que os periféricos são alimentados em 5Vdc. Logo, um conversor DC-DC que converte tensões entre 72 e 100Vdc para 5Vdc foi utilizado.

Outro detalhe é que o leitor de transponder se comunica em modo assíncrono RS-232, que apresenta nível de tensão de  $\pm 15Vdc$ . A comunicação serial do Arduino trabalha com sinais de nível TTL (0 – 5Vdc). Logo, um módulo conversor foi utilizado para adequação dos níveis de sinal. O esquema elétrico do protótipo pode ser visto na Figura 13.

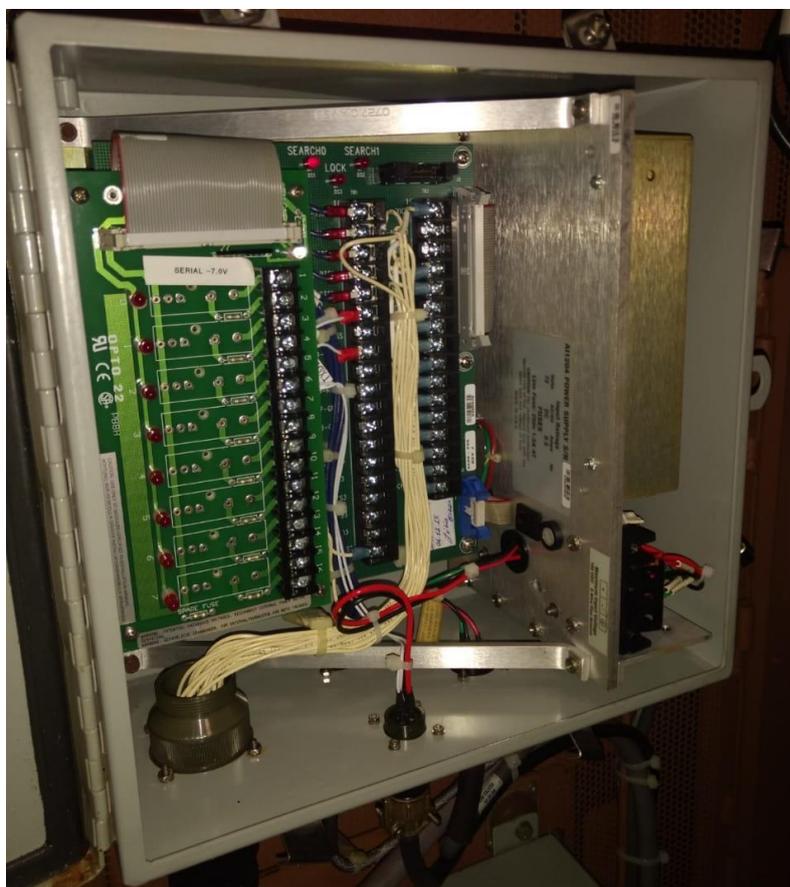
**Figura 15 – Interligação do APS com o Leitor de Transponder**

O equipamento foi instalado em uma locomotiva AC58, modelo Evolution, fabricada pela empresa General Eletric. O primeiro passo foi interligar o equipamento no leitor de transponder disponível em bordo. Os pinos utilizados foram o TX, GND e a alimentação de entrada 74Vdc do painel. A Figura 15 ilustra a interligação com o painel a locomotiva.

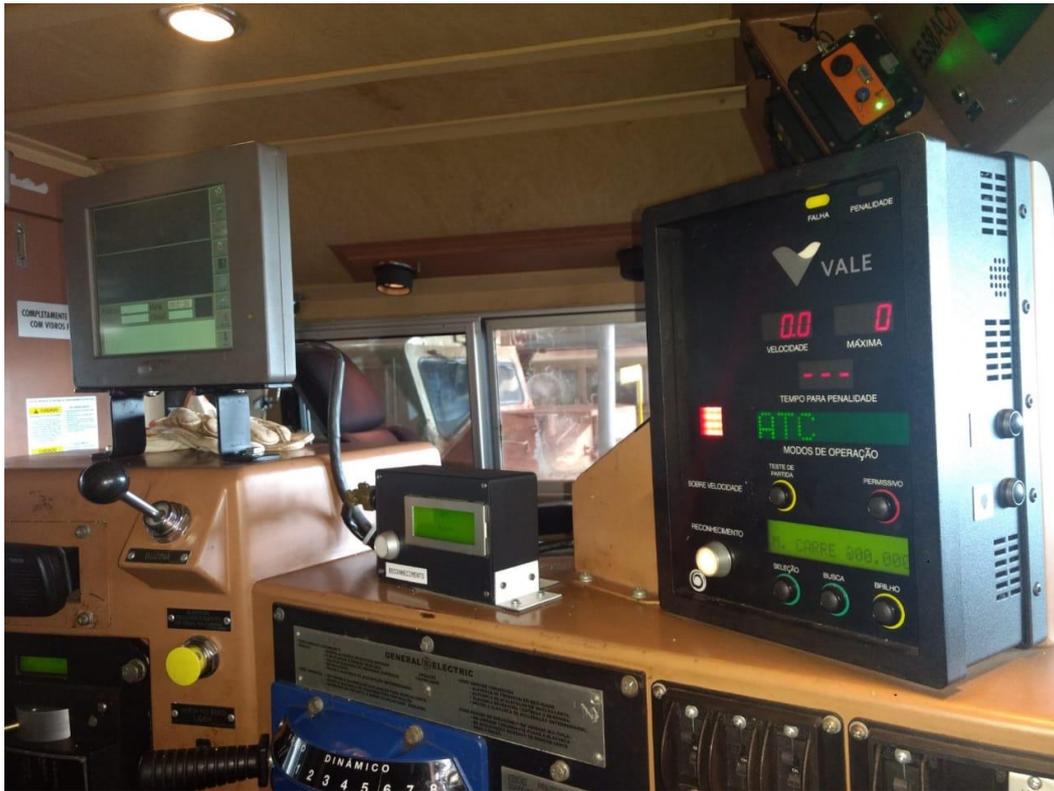
Figura 16 – APS instalado no campo de visão do maquinista

A instalação física do APS foi realizada em uma posição estratégica, ao lado do equipamento ATC, de forma que fique no campo de visão do maquinista. A Figura 16 mostra a posição de instalação do equipamento. Para emissão dos alertas sonoros, um alto falante foi instalado no teto da cabine (Figura 17).

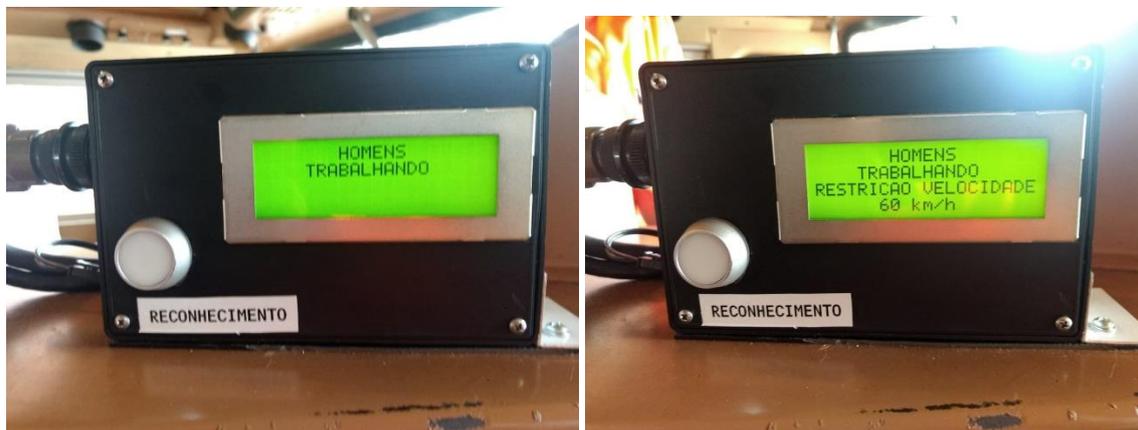
**Figura 17 – Informações exibidas no display**

Ao passar por uma precaução, o APS exibe sua modalidade no display. No caso de uma restrição de velocidade, o equipamento também informa o valor de velocidade em que o operador de trem deve trafegar (Figura 17).

No caso em que duas restrições aconteçam em um mesmo trecho, ambas as mensagens são exibidas no display (Figura 17), e os comandos de voz são enviados de maneira alternada, com um intervalo de tempo de 1 segundo. A mensagem de voz é repetida até que o operador de trem pressione o botão reconhecimento. O botão,

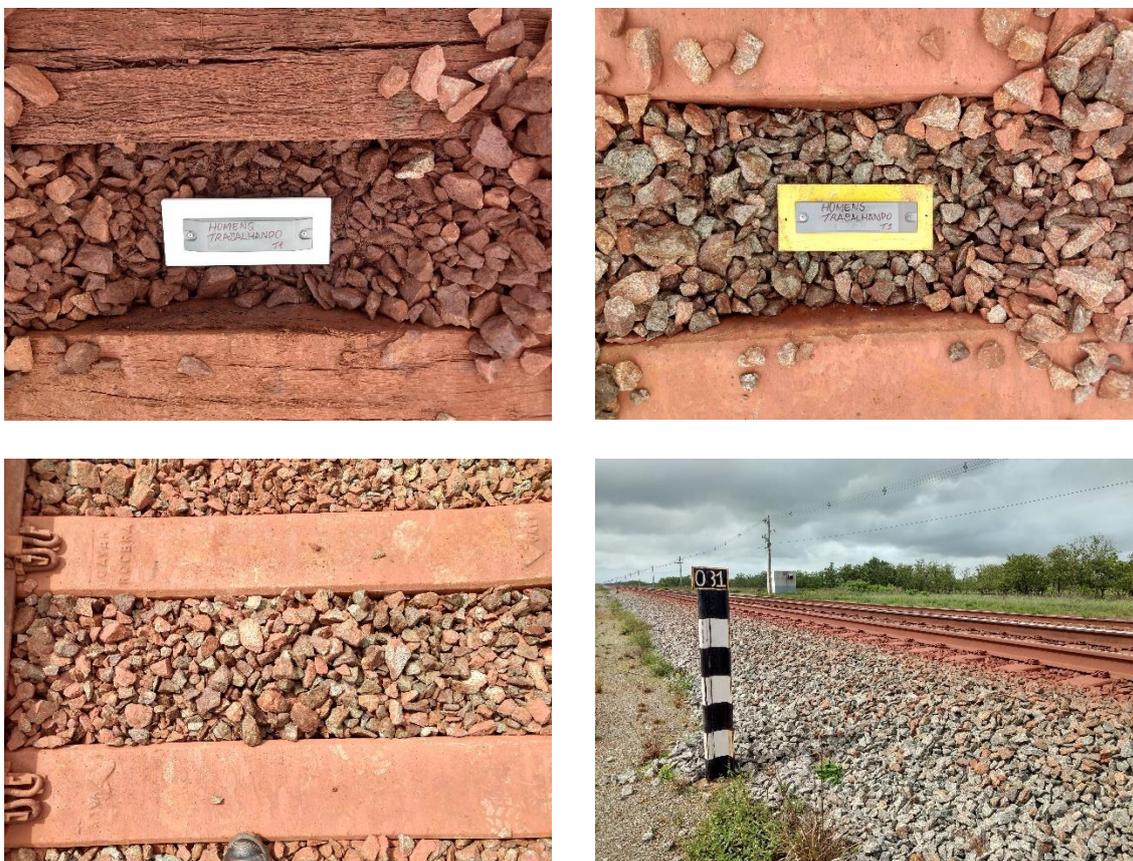
**Figura 17 – Instalação dos transponders na via permanente**

A Figura 18 mostra como os transponders de precaução são instalados na via. É importante ressaltar que a instalação deve acontecer sempre em pares, visto que o APS exibe a restrição quando o transponder é lido pela primeira vez, eliminando a mensagem quando passa pela segunda vez em um transponder de mesmo valor gravado.
