LUBRIFICADOR DE FLANGE EMBARCADO

Companhia Paulista de Trens Metropolitanos – Manutenção do Material Rodante linhas 8 e 9.

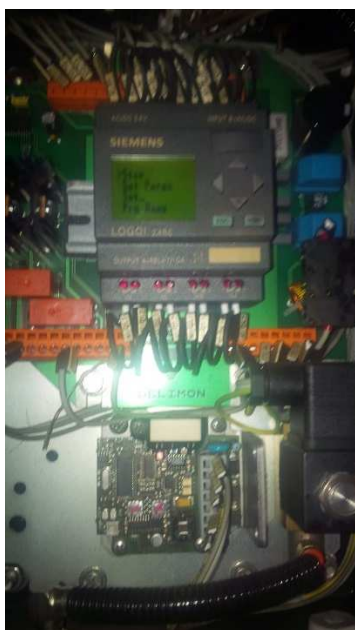
Figura 1 – Controlador

O equipamento embarcado é formado por uma bomba propulsora, tanque reservatório, bicos aspersores e o controlador. O controlador aciona a bomba na condição programada, que libera ar comprimido para empurrar o lubrificante até os bicos aspersores.

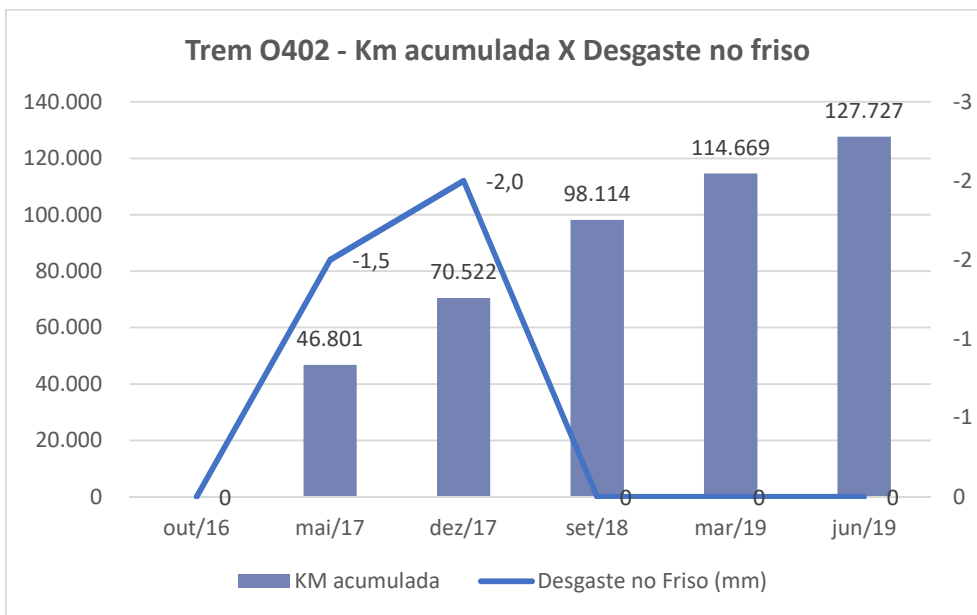
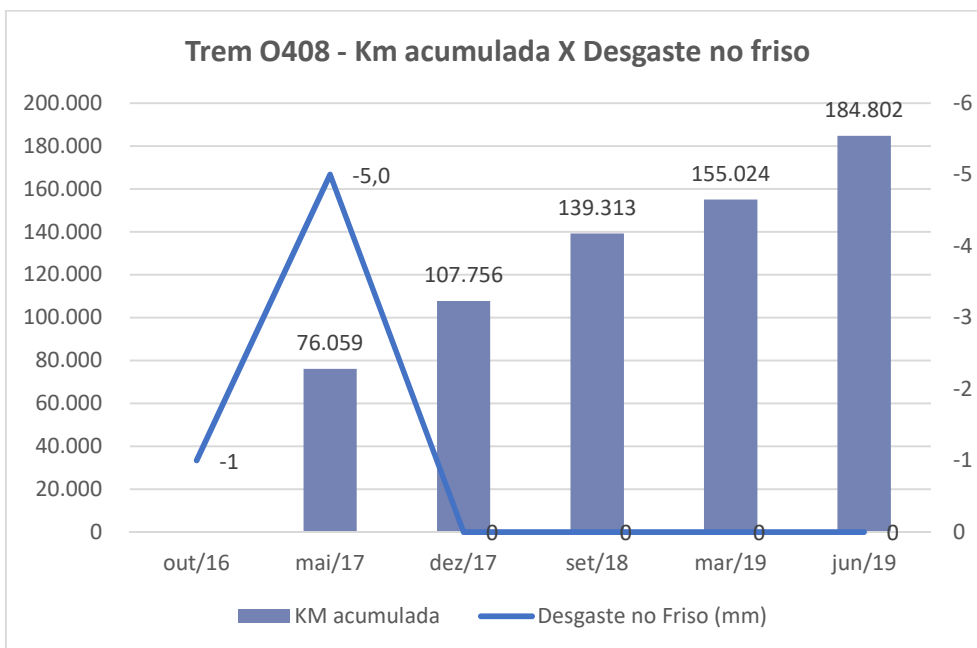
Após a instalação dos lubrificadores embarcados, o desgaste de friso se estabilizou a ponto de não haver desgaste maior ou igual a 1 mm. Os gráficos a seguir mostram a eficácia da utilização do dispositivo.

Redução no desgaste da flange dos trens série 5400:
