# TRILHOS: EFICIÊNCIA E NOVOS RUMOS

## Estratégias de Execução Aplicadas ao Atingimento de Resultados Extraordinários – Estudo de Caso

Apresentar as **conclusões obtidas**, os **estudos realizados** e as **estratégias de execução** utilizadas no gerenciamento do processo de **remoção de esteiras** do Túnel CNS-PTA<sup>1</sup>, que foram responsáveis pela **otimização do tempo** de interdição parcial e **minimização de impactos** aos passageiros.

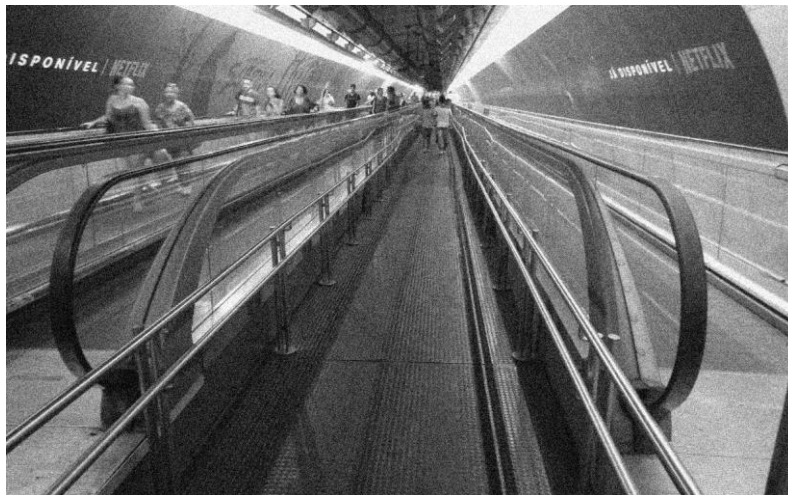
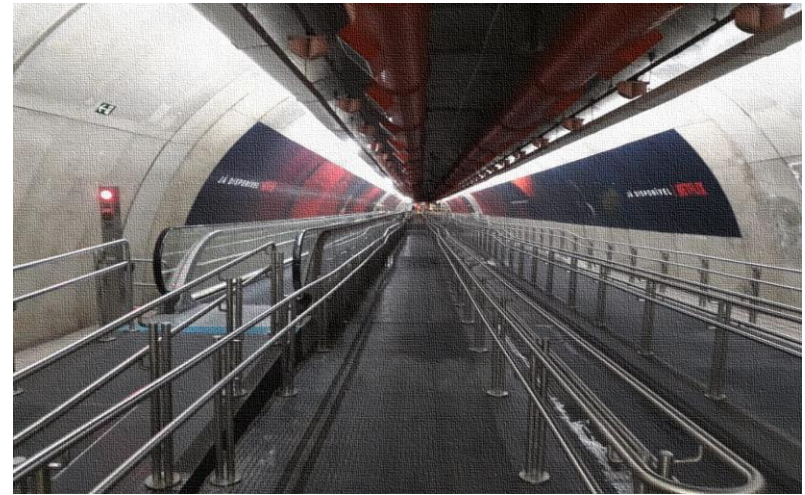
**Antes**

**Depois**

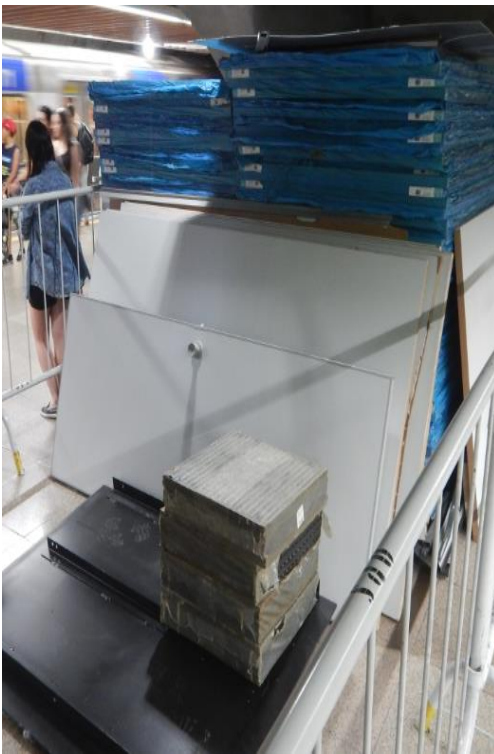
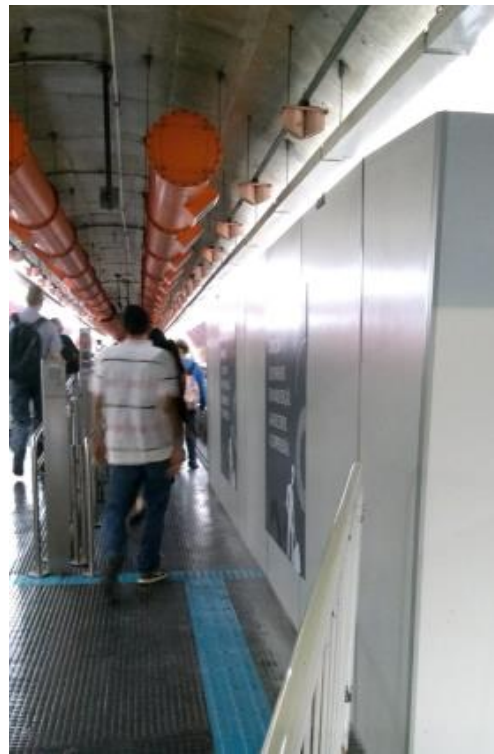
- Colocação de tapumes e banners informativos

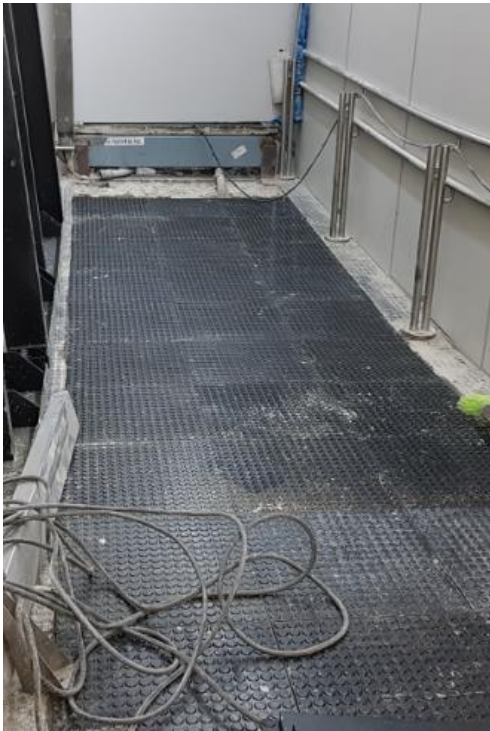
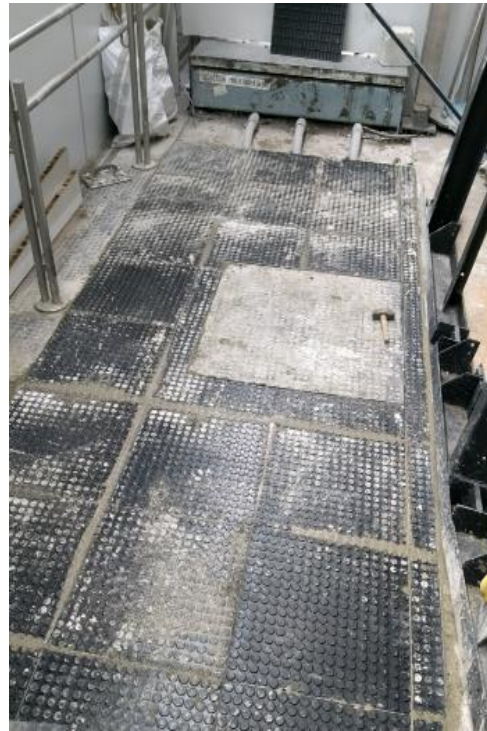
- Colocação de rampa metálica provisória

O termo de “provisório” foi utilizado porque posteriormente, após a remoção das esteiras, as rampas metálicas seriam utilizadas definitivamente para nivelamento do piso central do túnel.

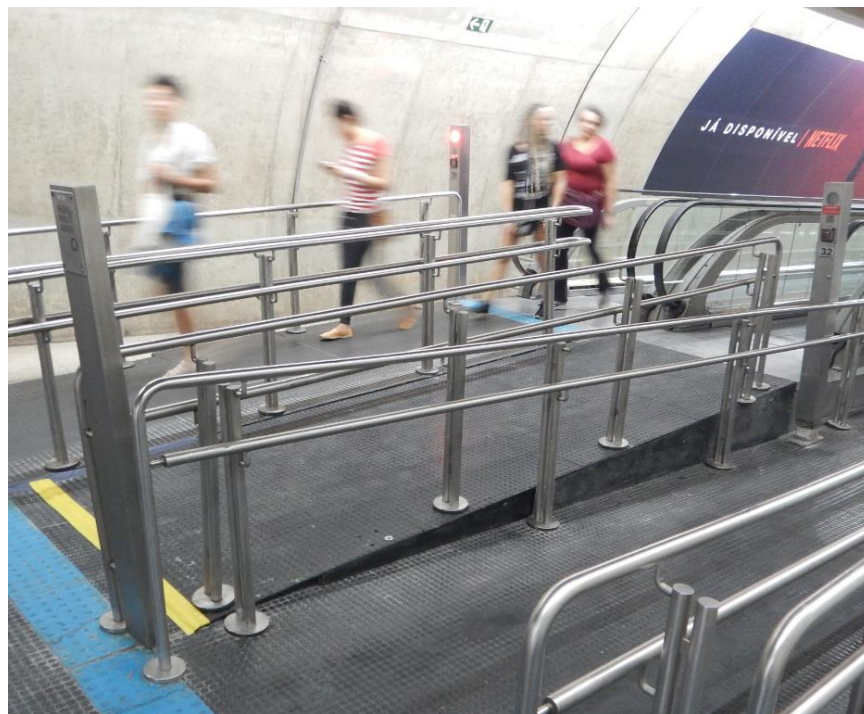
- Liberação para operação

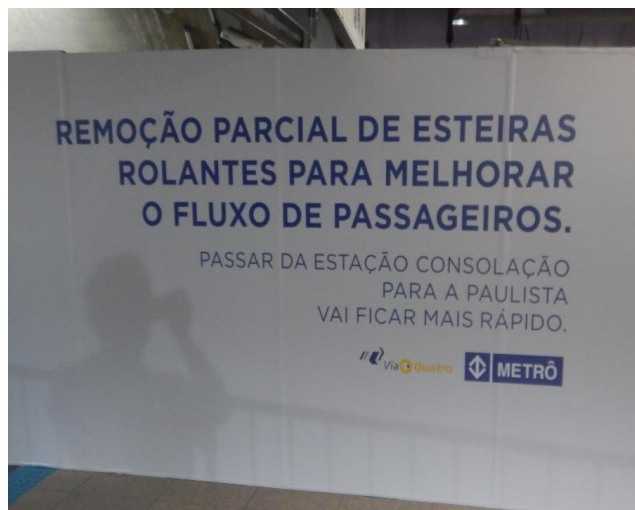
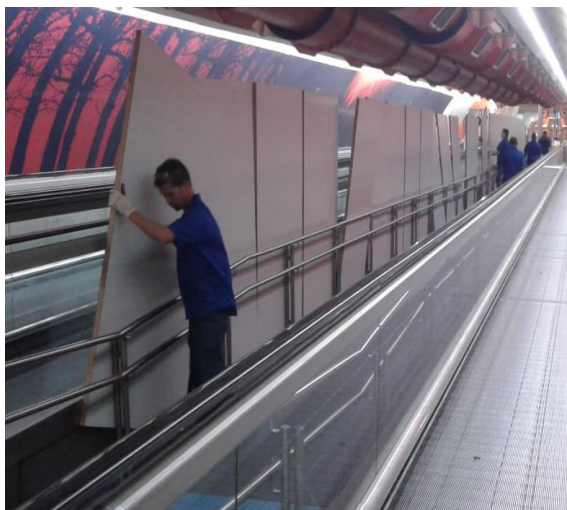
- Colocação de tapumes e banners

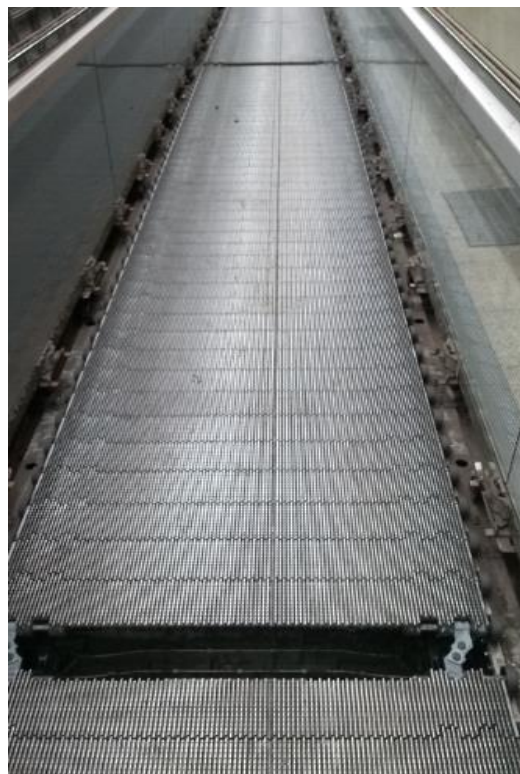
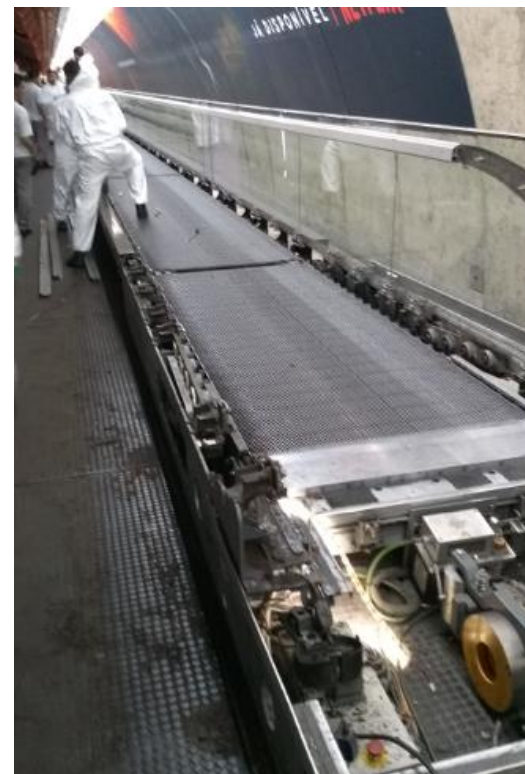
- Desmontagem dos paletes entre módulos da esteira

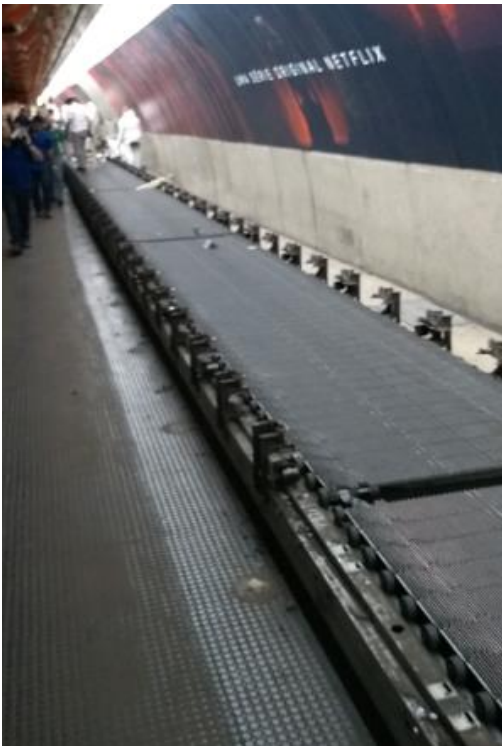
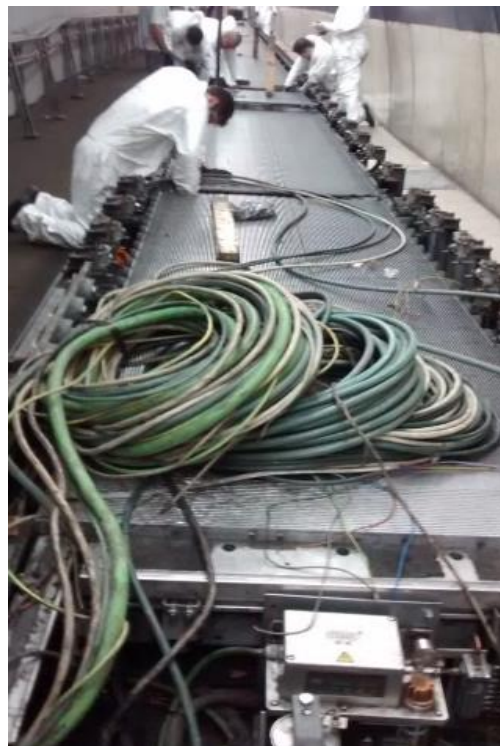
- Desmontagem da balaustrada

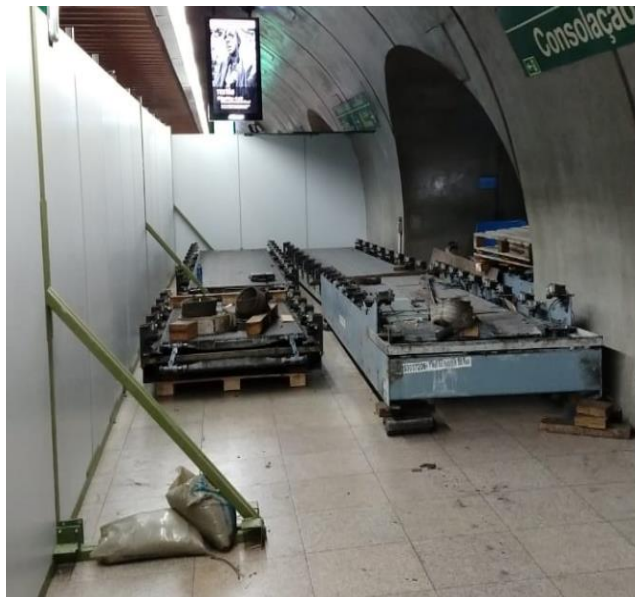
- Separação e remoção dos módulos até a plataforma de CNS

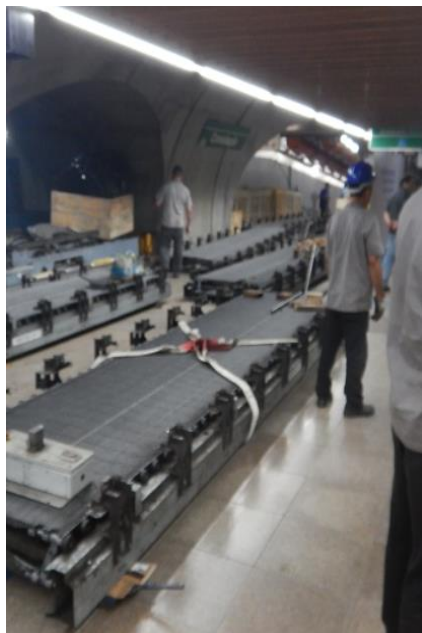
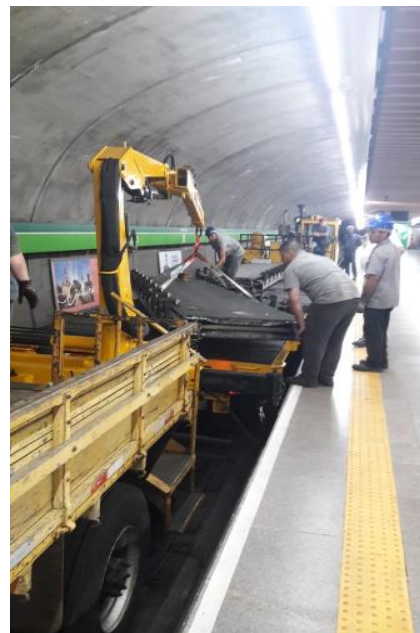
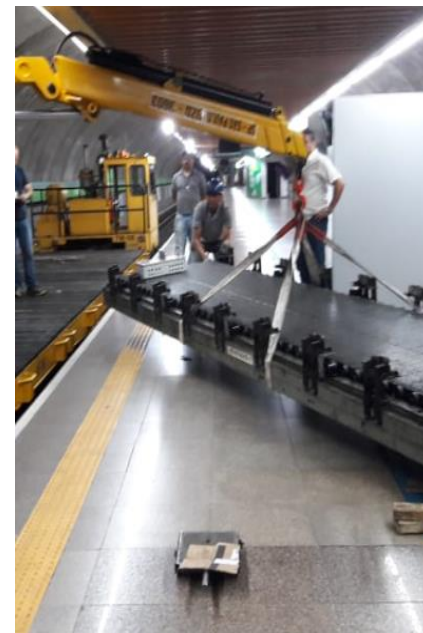
- Carregamento dos módulos na gondola

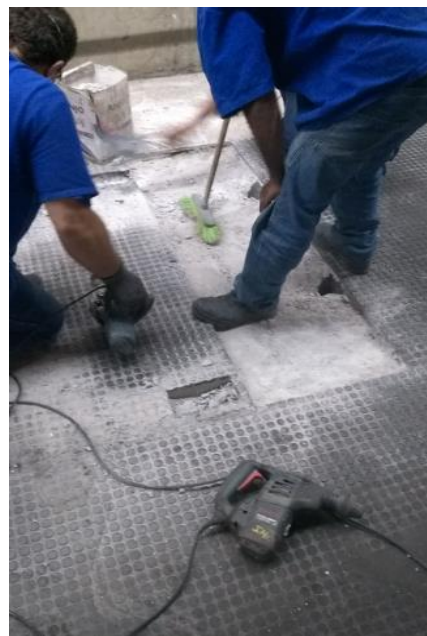
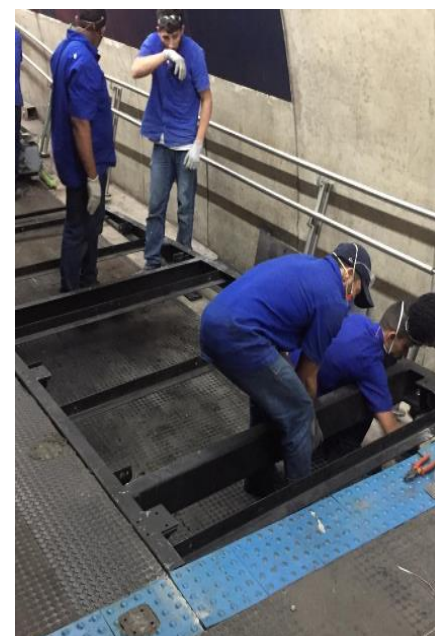
- Reparo nos pisos plurigoma e colocação de rampa metálica definitiva

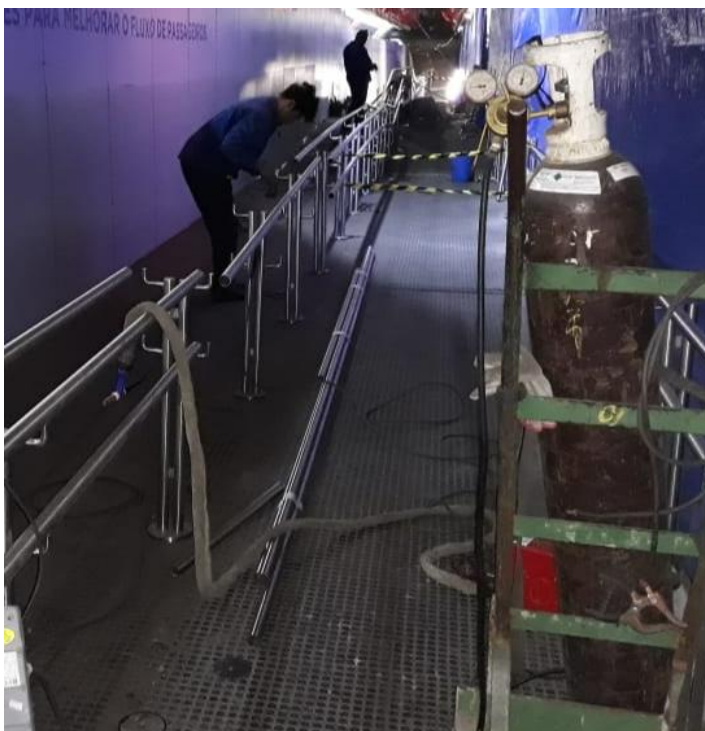
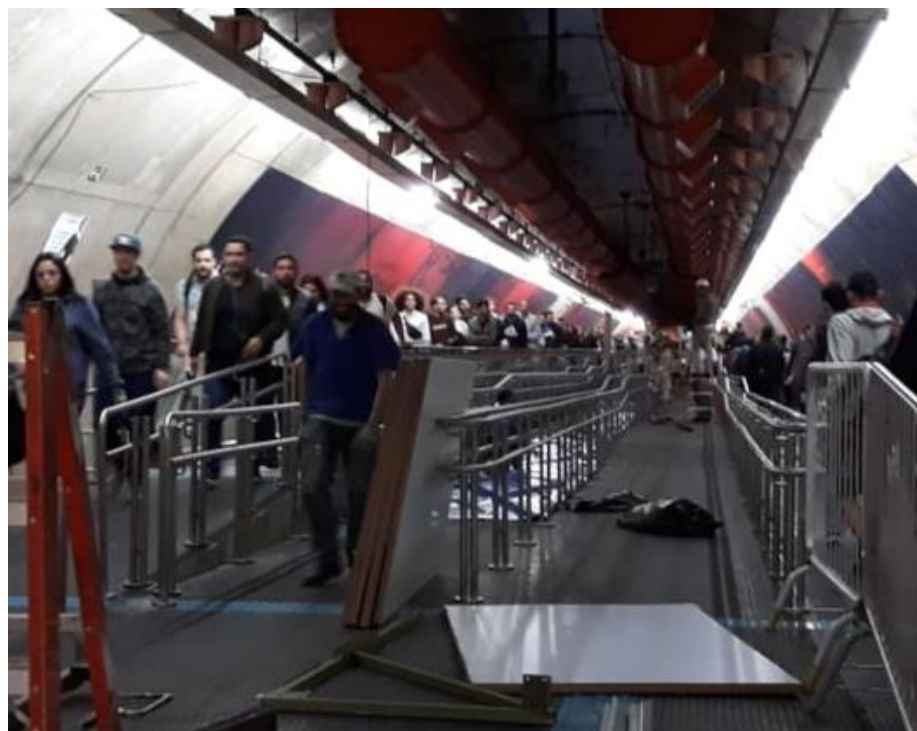
- Instalação de corrimãos nas rampas fixas

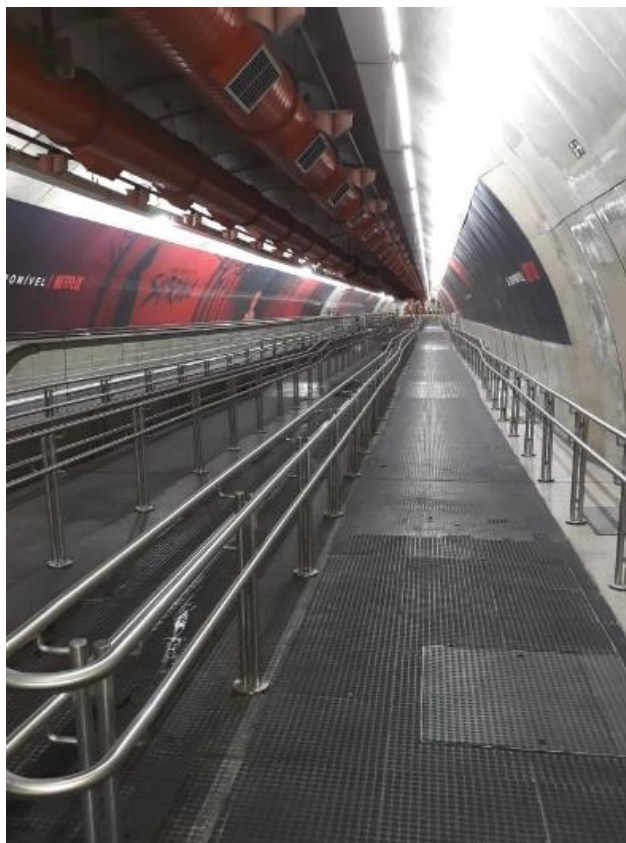
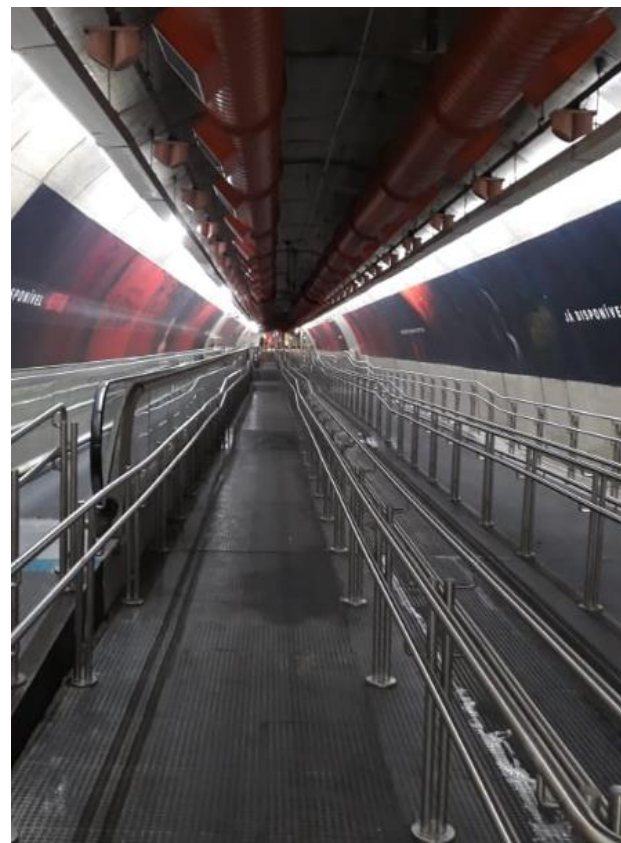
- Limpeza e finalização dos trabalhos

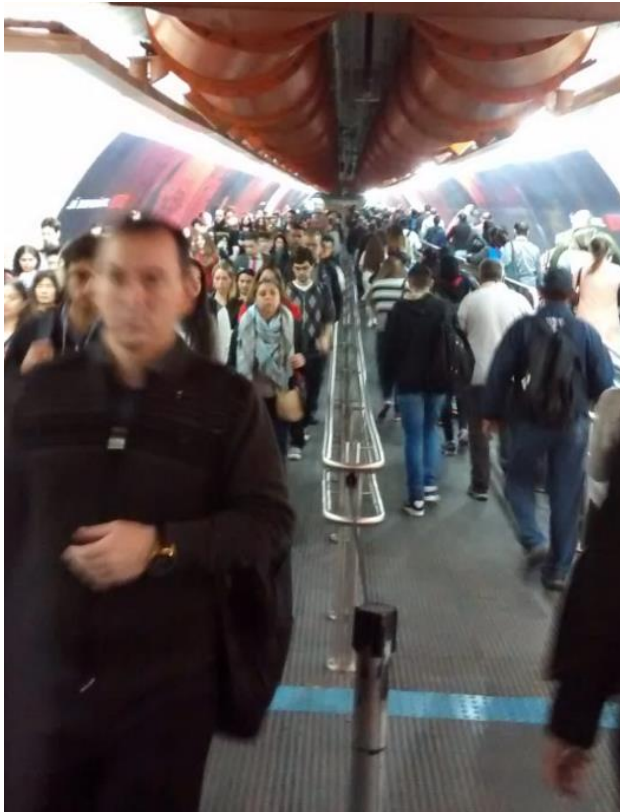
- Liberação à operação comercial
