### **ESTRATÉGIA DE EXECUÇÃO APLICADAS AO ATINGIMENTO DE RESULTADOS EXTRAORDINÁRIOS – ESTUDO DE CASO**

A Estação subterrânea Consolação da Linha 2-Verde do Metrô de São Paulo, localizada na Avenida Paulista, na altura do número 2.163, foi inaugurada em 25 de janeiro de 1991 e conta com uma área construída de 10.270 metros quadrados, mezanino de distribuição e plataforma tipo central. Já a Estação subterrânea Paulista da Linha 4-Amarela do Metrô de São Paulo, localizada na rua da Consolação, nº 2.367, foi inaugurada em 25 de maio de 2010 e conta com uma área de 11.859 metros quadrados, mezanino de distribuição e plataforma tipo lateral.

A integração entre as linhas 2-Verde e 4-Amarela por meio das estações Consolação e Paulista foi concebida no ano de 1990 para se realizar através de um túnel de interligação ( Figura 1), considerando as características e projeções de demanda disponíveis à época. Em 21 de maio de 2010, com o início da operação comercial e cobrança de tarifa na Estação Paulista, inaugurou-se a transferência entre as estações via túnel de interligação com esteiras rolantes.

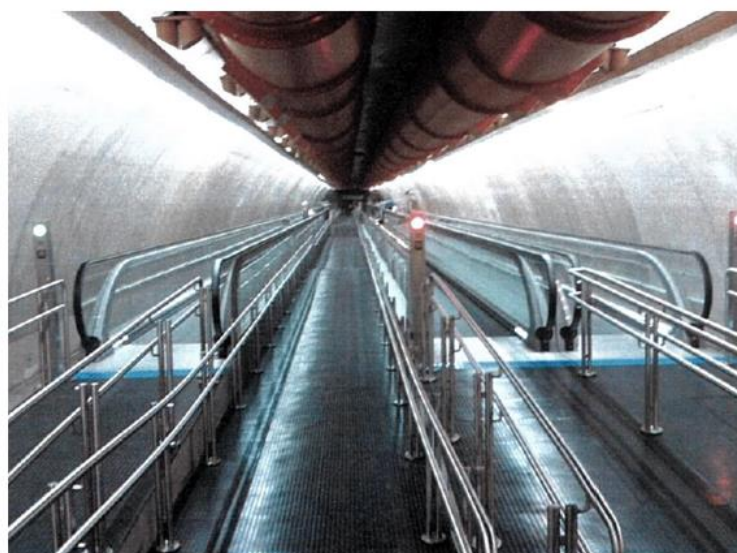
O túnel de interligação, com extensão aproximada de 104 metros de comprimento por 7,7 metros de largura, foi inaugurado com seis esteiras rolantes <sup>1</sup>, sendo dois pares no sentido Paulista-Consolação e um par no sentido Consolação-Paulista, uma rampa fixa com corrimãos no sentido Consolação-Paulista, dutos de ventilação e sistema de iluminação (Figura 2).

**Figura 2 – Configuração do Túnel de Interligação**

<sup>1</sup> Cada esteira rolante possui 40,18 metros de comprimento por 1,5 metros de largura e possui uma velocidade de operação de 0,65 m/s

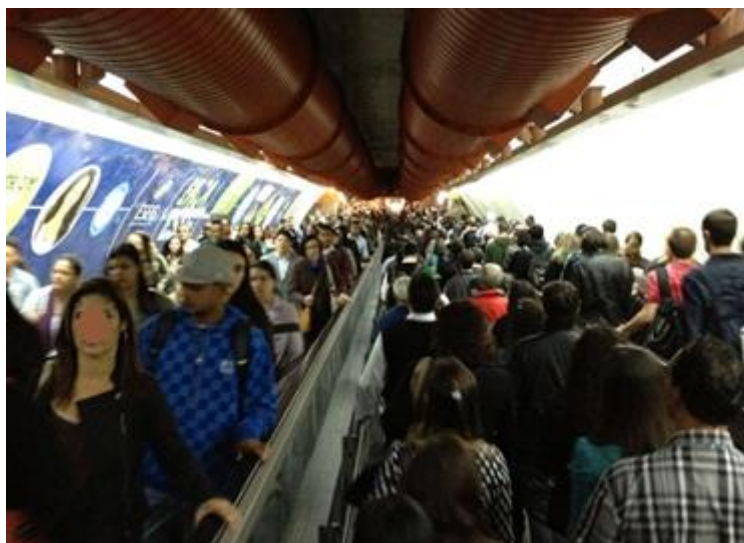
A capacidade projetada inicial do Túnel, considerando os três pares de esteira rolante ligados mais a escada fixa, e o tempo total de travessia, são de 24.000 passageiros/hora/pico em ambos os sentidos e 520 segundos, respectivamente. No entanto, nos horários de pico, o volume de passageiros que utilizava o túnel vinha constantemente se aproximando da capacidade projetada, e quando não raro, ultrapassando-a <sup>2</sup> (Figura 3).

**Figura 3 – Concentração de pessoas no túnel**

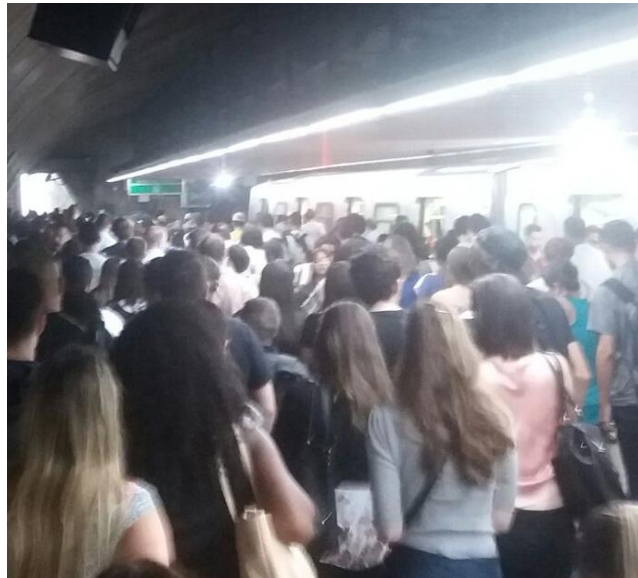
- A plataforma da Estação Consolação começou a apresentar superlotação chegando a ocupar praticamente o espaço destinado ao desembarque do 1º carro, colocando os passageiros em risco iminente de cair na via (Figura 4). [6]

**Figura 4 – Concentração de pessoas na plataforma da Estação Consolação**

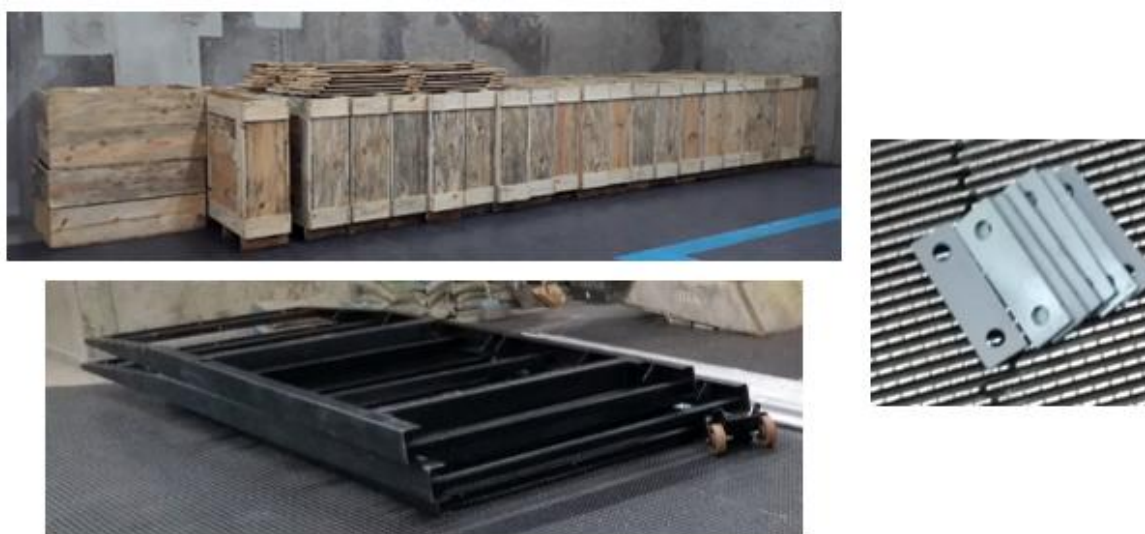
O planejamento também incluiu a aquisição dos diversos materiais que seriam utilizados no processo de remoção (tapumes, banners de sinalização, entre outros), bem como a elaboração de projeto e confecção de outras partes (caixas de madeira para transporte de vidros, rampas metálicas, corrimãos, chapas de travamento de paletes, entre outros).

**Figura 20 – Materiais diversos utilizados no processo de remoção**

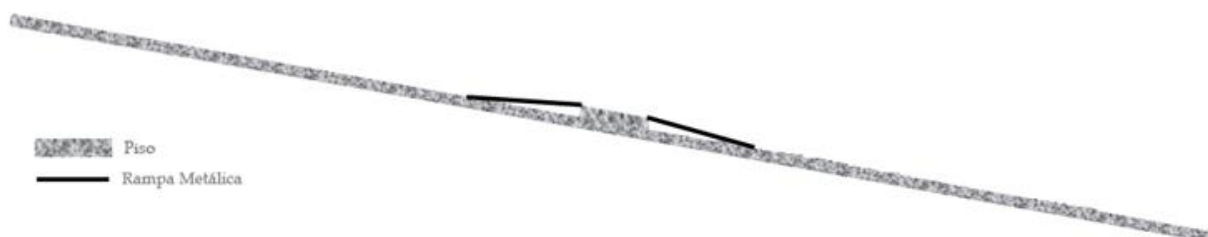
O termo provisório foi utilizado porque o objetivo era demolir as rampas de concreto e colocar rampas metálicas para prontamente entregar as esteiras novamente à operação. As rampas metálicas ficaram provisoriamente nas cabeceiras até a retirada das esteiras. Após a retirada, as rampas metálicas foram redirecionadas para promover o nivelamento com o centro do túnel (Figura 23).

**Figura 23 – Layout final das rampas metálicas sem as esteiras rolantes**

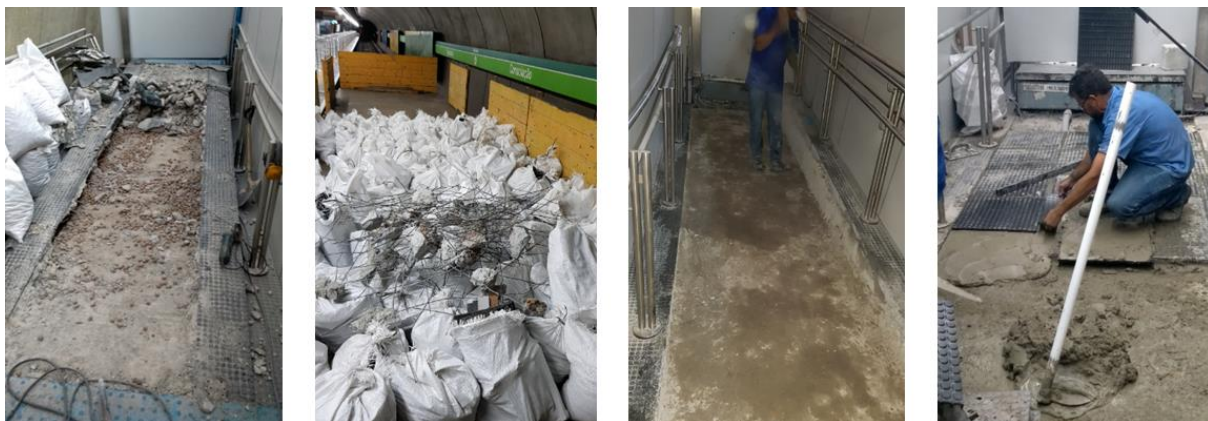
**Figura 25 – Demolição da rampa de concreto e recolocação do piso plurigoma**

- Colocação de tapumes;
- Demolição da rampa de concreto e requadramento das tampas de acesso ao porão de cabos
- Colocação de piso plurigoma
- Tempo de cura do piso plurigoma
- Transporte de entulho
- Colocação de rampa metálica e corrimão
- Retirada dos tapumes, limpeza e liberação à operação

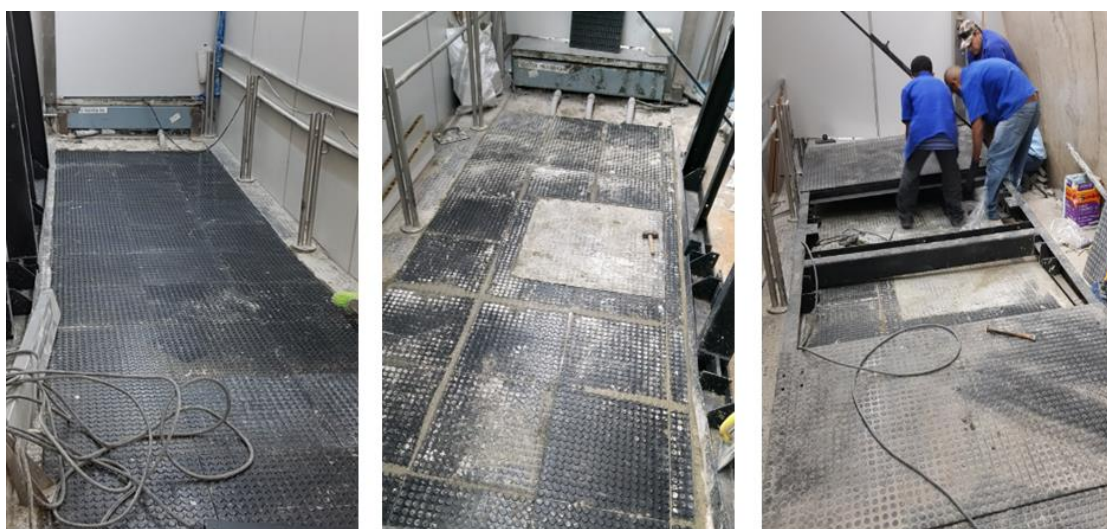
**Figura 26 – Colocação da rampa metálica provisória**

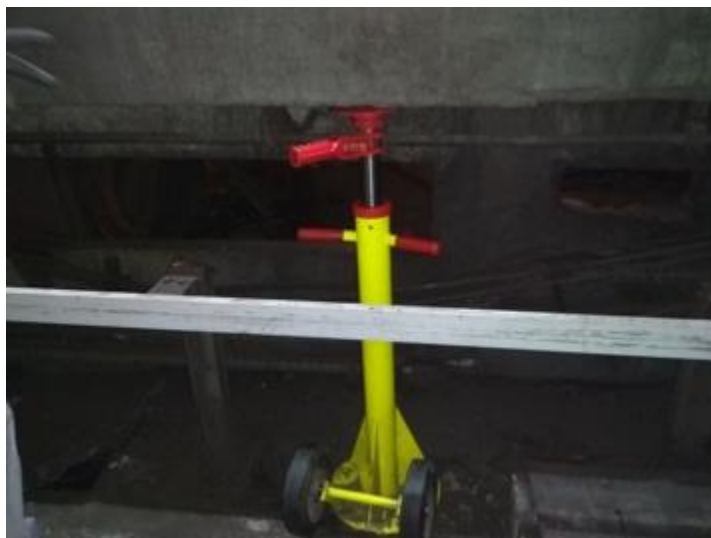
**Figura 28 – Suporte para ponta da plataforma da estação Consolação**

- Foram providenciadas duas gondolas por noite para transporte dos materiais para o Pátio Jabaquara, sendo que para movimentação das gondolas adotou-se a estratégia de posicionar um TM (Track Mobile) reserva de standby ao longo da linha.
- Foi avaliada a condição estrutural da plataforma de Consolação para recebimento dos materiais, tendo sido adotado suportes na ponta das plataformas para evitar esforços excessivos que pudessem provocar a ruptura da laje (Figura 28).
- Foram interditados trechos da estação Consolação para armazenamento dos materiais até a retirada a noite pela gondola
- Foram reforçados os agentes de segurança para instruir e direcionar o fluxo de usuários nos trechos parciais de túnel interditados
- Foi adotada estratégia de empilhamento dos módulos na gondola, buscando maximizar a remoção e transporte e remoção dos materiais

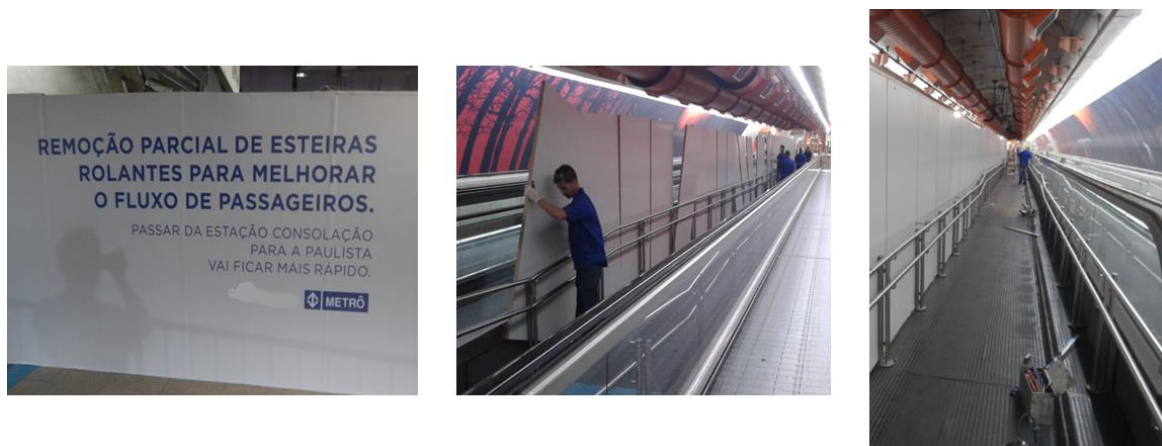
**Figura 30 – Colocação de tapumes e banners para interrupção parcial do túnel**

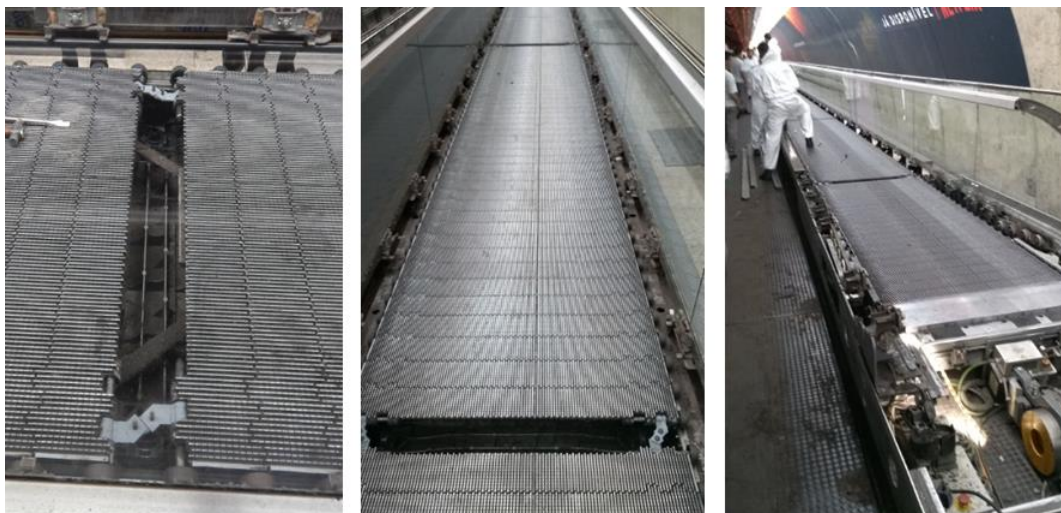
**Figura 31 – Desmontagem dos paletes entre módulos da esteira**

Todo processo de desmontagem das esteiras foi antecipado e discutido em reuniões prévias, conforme citado na etapa de planejamento. Cada esteira foi separada em 8 módulos e cada módulo foi movimentado para a plataforma da estação Consolação para posterior carregamento na gondola e transporte até o Pátio Jabaquara.

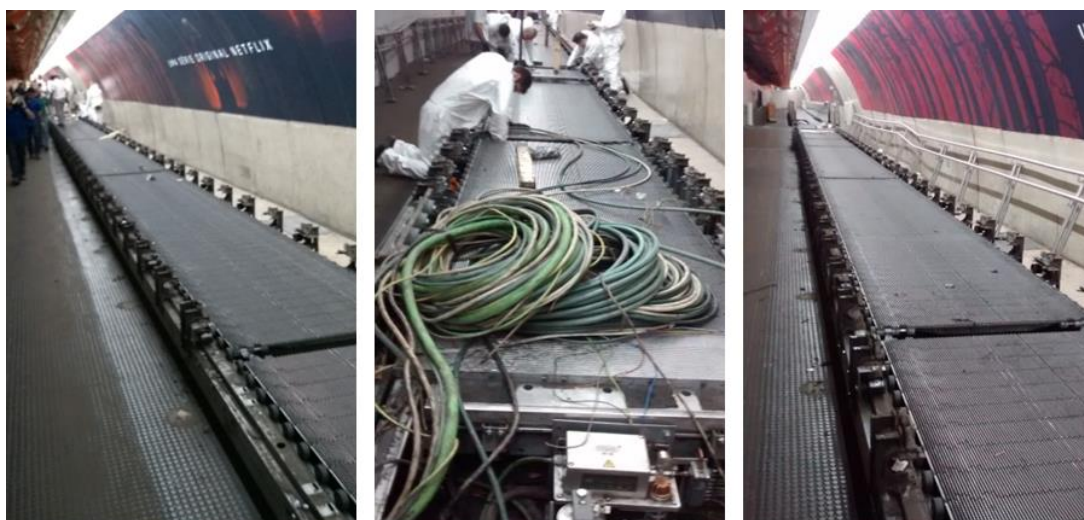
**Figura 32 – Desmontagem da Balastrada**

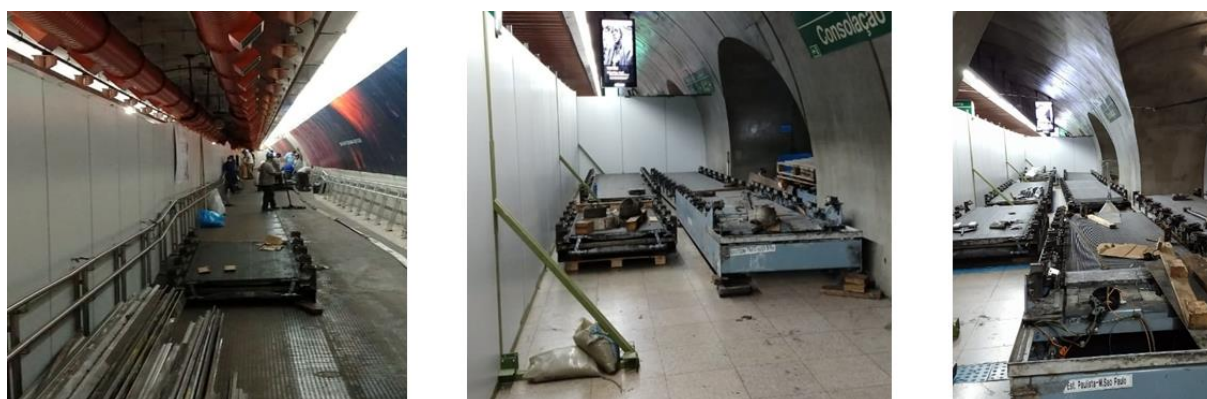
**Figura 33 – Separação dos módulos e remoção destes para a plataforma de Consolação**

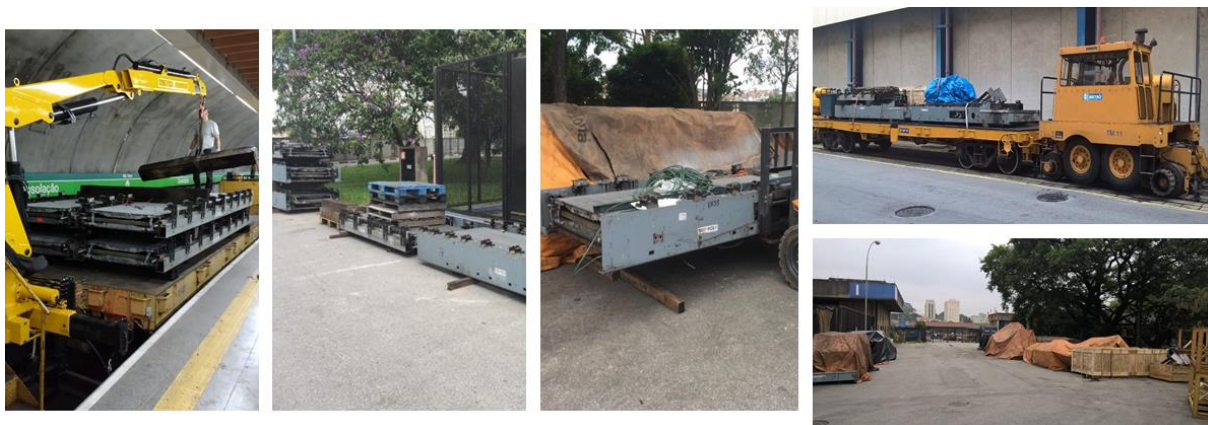
**Figura 35 – Empilhamento dos módulos na gondola e descarregamento no Pátio Jabaquara**

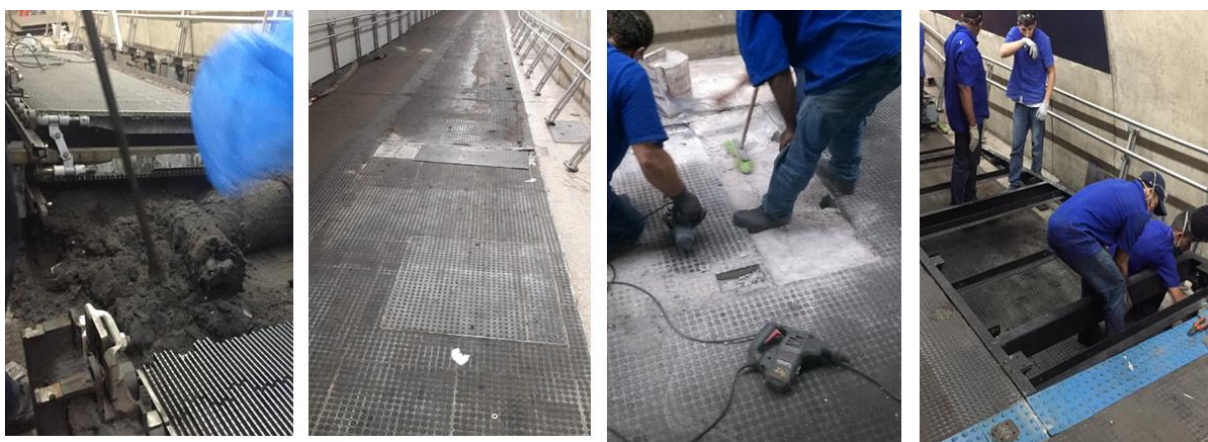
**Figura 36 – Limpeza, reparo nos pisos plurigoma e colocação da rampa metálica definitiva**

- Carregamento dos materiais na gondola na estação Consolação e descarregamento/armazenamento no Pátio Jabaquara
- Reparos no piso plurigoma, confecção/installação de corrimãos e colocação de rampas metálicas
- Retirada dos tapumes, limpeza e liberação à operação
