# ALTERNATIVAS PARA SUBSTITUIÇÃO DE PAINÉIS DE AÇO EM VAGÕES

JEAN CARLO TAVARES  
LEANDRO DA CONCEIÇÃO  
MEDEIROS

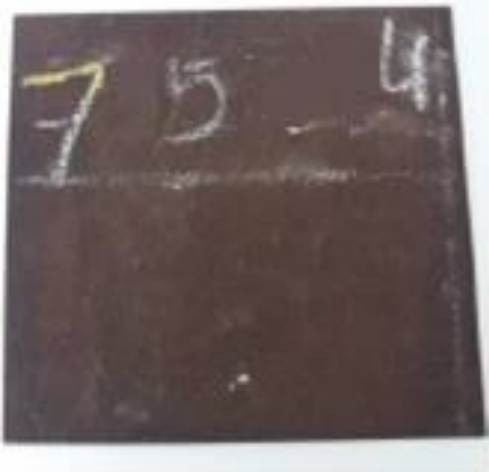
**Figura 4:** Foto da chapa de aço atual

Amostra	$E_{corr}$ (mV)	$j_{corr}$ ( $\mu\text{A}/\text{cm}^2$ )	Taxa de corrosão (mm/ano)
Aço atual	-534,50	61,87	1,4342
Aço novo	-611,03	27,09	0,62806
Aço semi-inox	-239,03	0,78579	0,018215

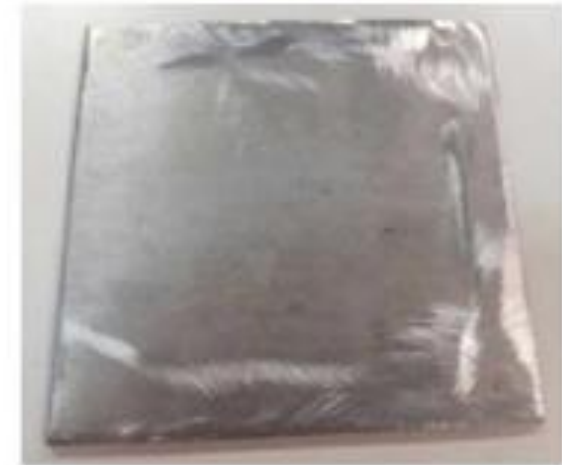
**Figura 6:** Foto da chapa de aço semi-inox

Classificação de baixa corrosividade de um meio é àquele que propicia uma **taxa de corrosão uniforme inferior a 0,025 mm/ano**, portanto, apenas a aplicação do **aço semi-inox pode ser considerada satisfatória**, para fins de projeto.

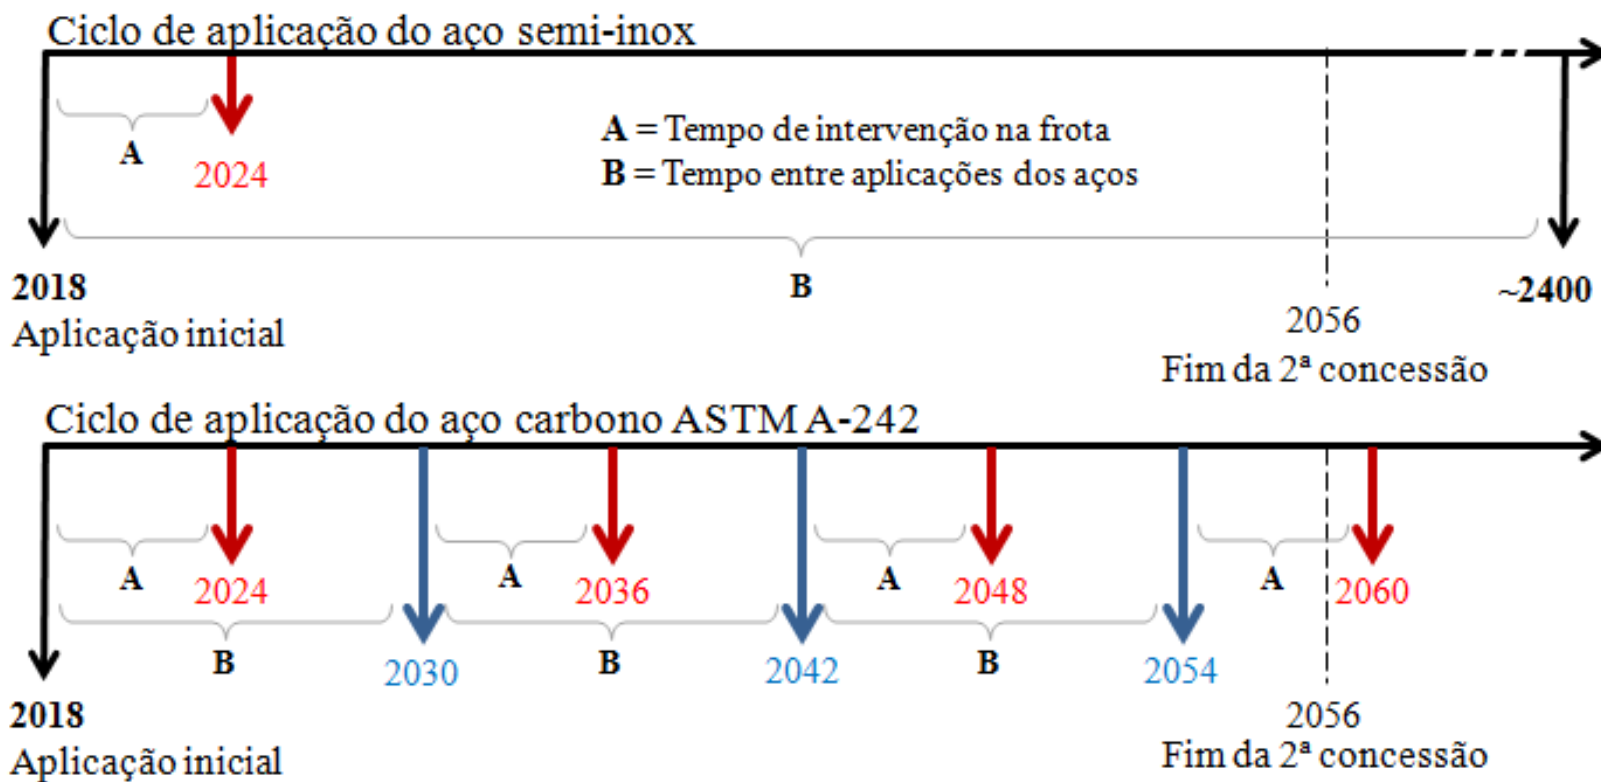
Figura 12: Ciclo de aplicação dos aços

- Impacto operacional da aplicação do aço carbono em 5015 vagões;
- Estimativa de ciclo de aplicação dos aços com a capacidade atual das oficinas;
- Vida útil de aproximadamente **12 anos** e ciclo de aplicação de **6 anos** para aço carbono.
