DETECTORES DE IMPACTO DE RODAS: DEFEITOS SUPERFICIAIS EM RODAS DE LOCOMOTIVAS E SUAS CAUSAS.

PAULO CESAR GALDINO
FELIX

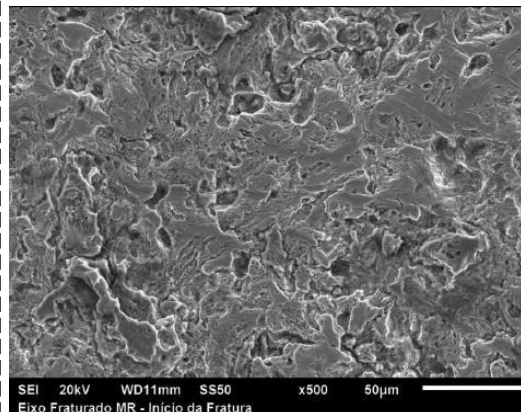
Metalografia das rodas

Foi evidenciada presença de Martensita

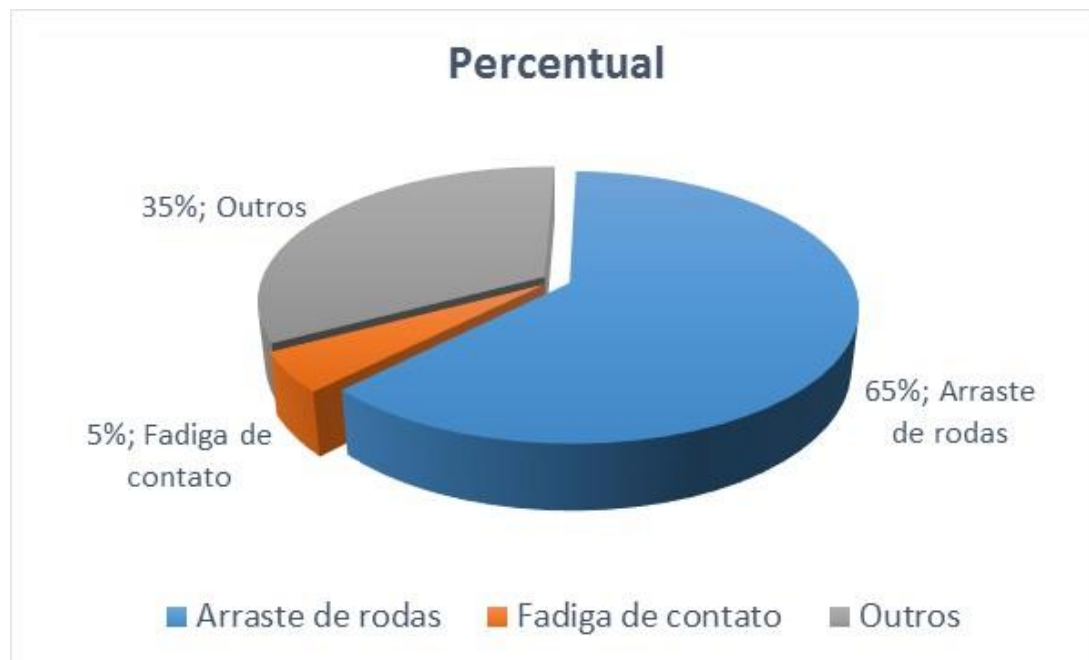
- Em 35% das locomotivas inspecionadas não foram encontrados defeitos superficiais nos rodeiros
- Pelas dificuldades de tratamento e pela quantidade, não foi priorizada a fadiga de contato

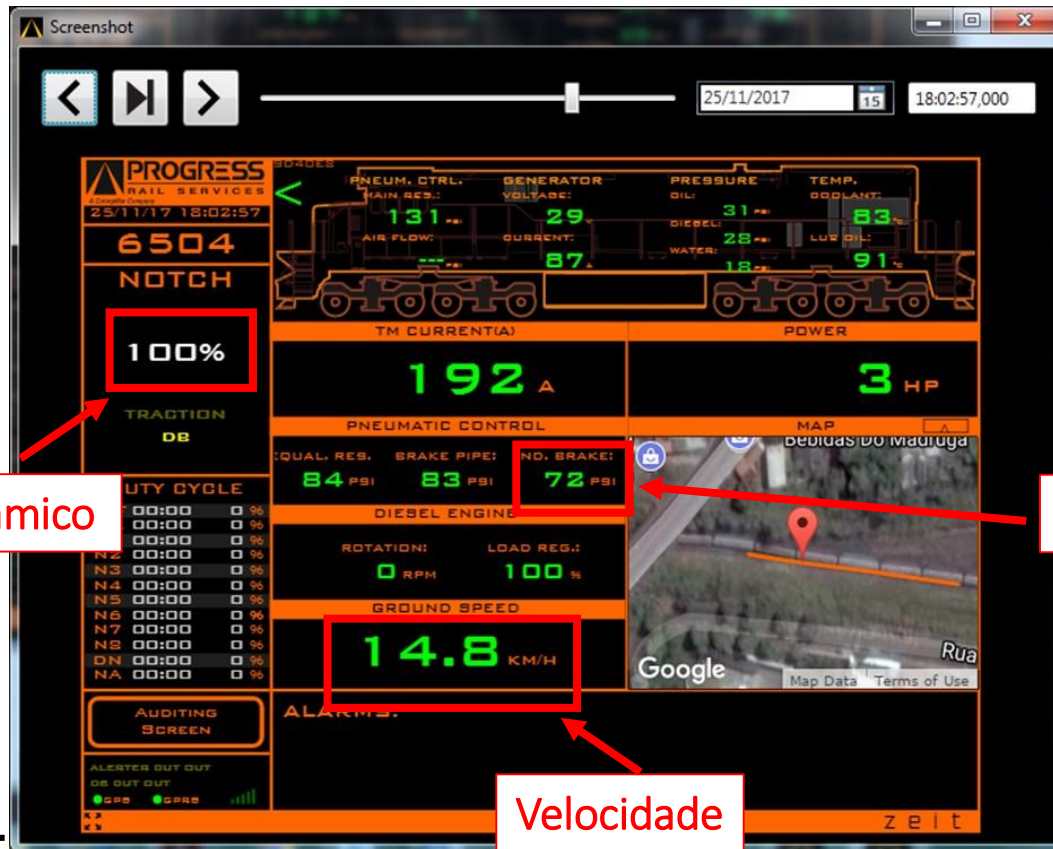
Aplicação do freio independente mais o freio dinâmico acima de 10 km/h. Falha Operacional.

- Ações:
- Reuniões com as supervisões
- Divulgação de desvios operacionais identificados na telemetria para tratamento pela respectiva Supervisão do Operador
- Fixação de informativos nas cabines

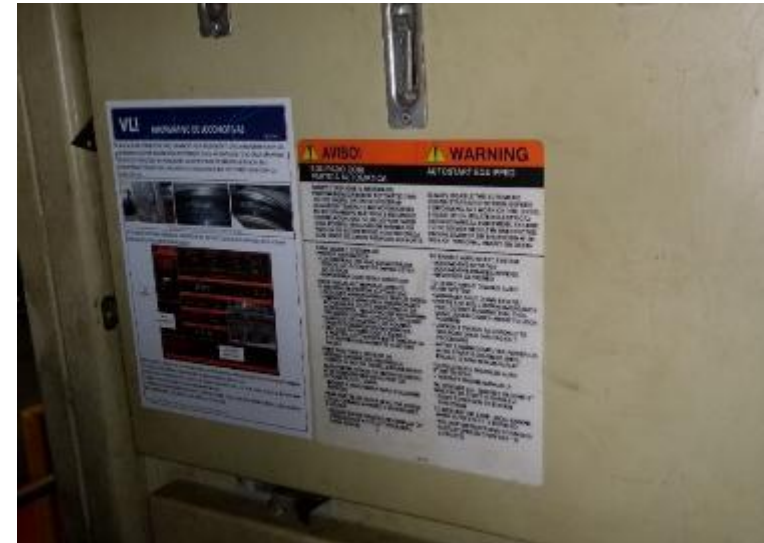
A APLICAÇÃO EM CONJUNTO DE FREIO DINÂMICO E FREIO INDEPENDENTE CAUSA ARRASTE DE RODAS DAS LOCOMOTIVAS QUE POR SUA VEZ CAUSA DEFORMAÇÃO (CALO) NA BANDAGEM. ESSES CALOS SÃO MUITO PREJUDICIAIS TANTO PARA VIA PERMANENTE QUANTO PARA OS ROLAMENTOS E MANCAIS DAS LOCOMOTIVAS E POR ISSO ESSAS LOCOMOTIVAS SÃO BARRADAS NOS DETECTORES DE IMPACTOS DA RUMO E DA VLI

IMAGENS DE RODAS RETIRADAS DE LOCOMOTIVAS SD40 EM UBERABA

PEDE-SE ENTÃO O MÁXIMO DE CUIDADO AO OPERAR TRENS EVITANDO A APLICAÇÃO DE FREIO INDEPENDENTE QUANDO ESTIVER EM FREIO DINÂMICO SENDO PERMITIDO APENAS NOS SEGUINTE CASOS:
LOCOMOTIVAS COM MOTORES DE TRACÇÃO DC (CORRENTE CONTÍNUA; U20, U22, BB36, SD40): ABAIXO DE 10 KM/H PODE-SE ENTRAR COM NO MÁXIMO 20 PSI DE FREIO INDEPENDENTE.
LOCOMOTIVAS COM MOTORES DE TRACÇÃO AC (SD70AC, SD70BB, GT46 e AC44): NÃO NÃO É PERMITIDA A APLICAÇÃO DE FREIO INDEPENDENTE EM DINÂMICO EM NENHUMA VELOCIDADE.

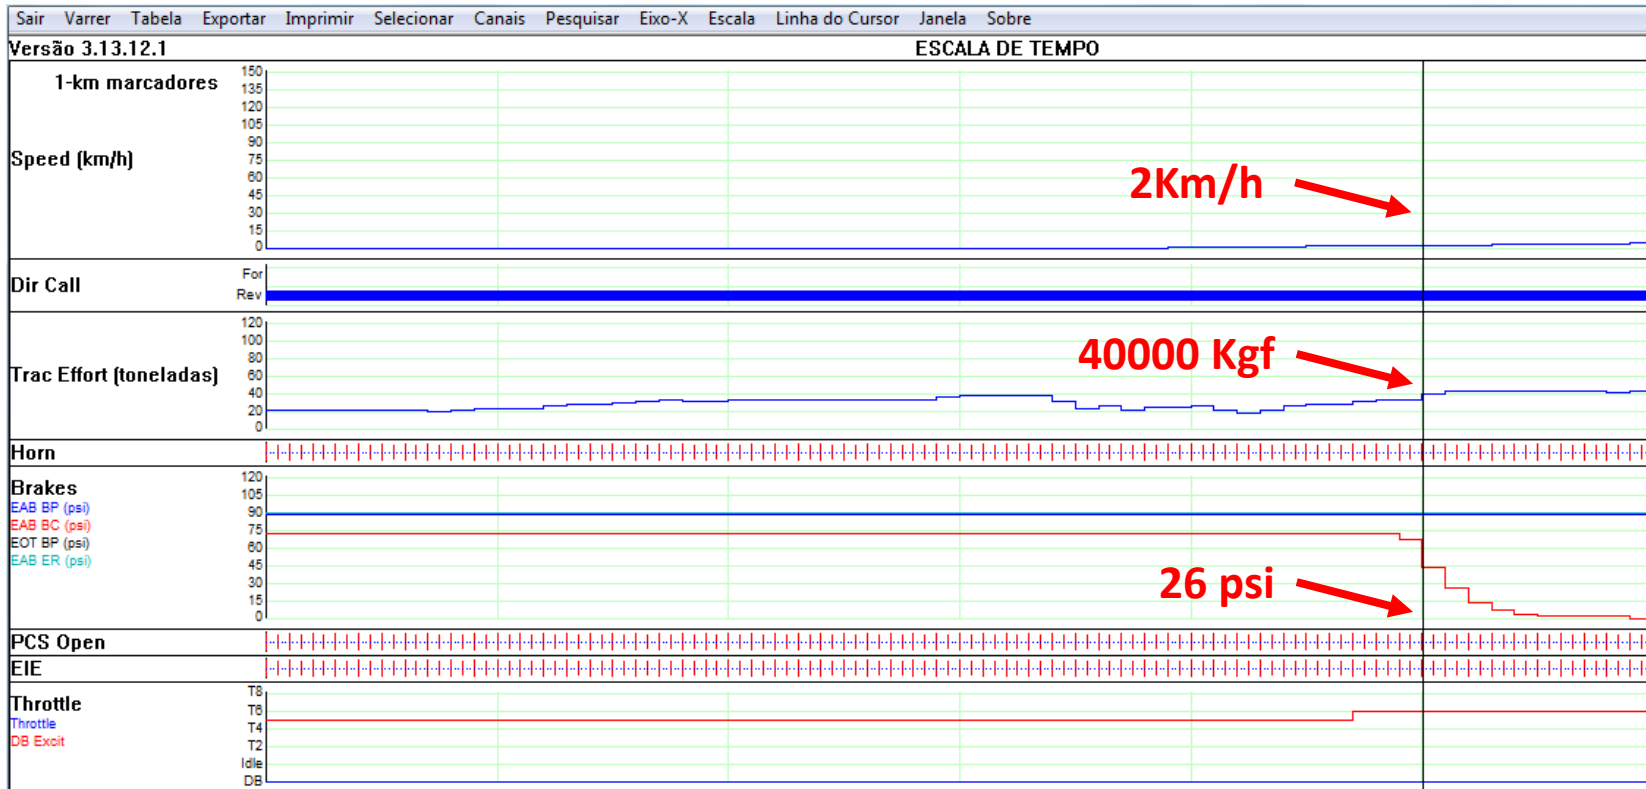
Aplicação de freio independente mais freio dinâmico com a loco em movimento AC44

- Mudança de procedimento de arrancada na Serra de Santos
- Treinamento da equipe
- Acompanhamento de ROT

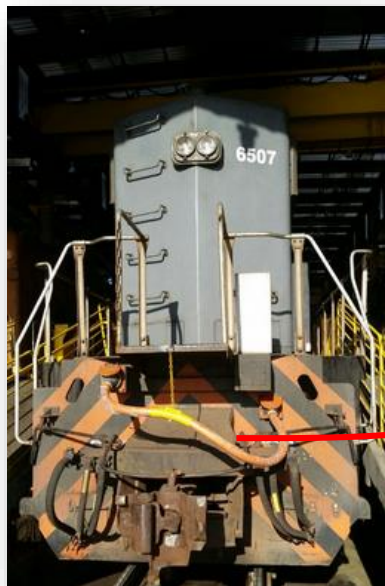
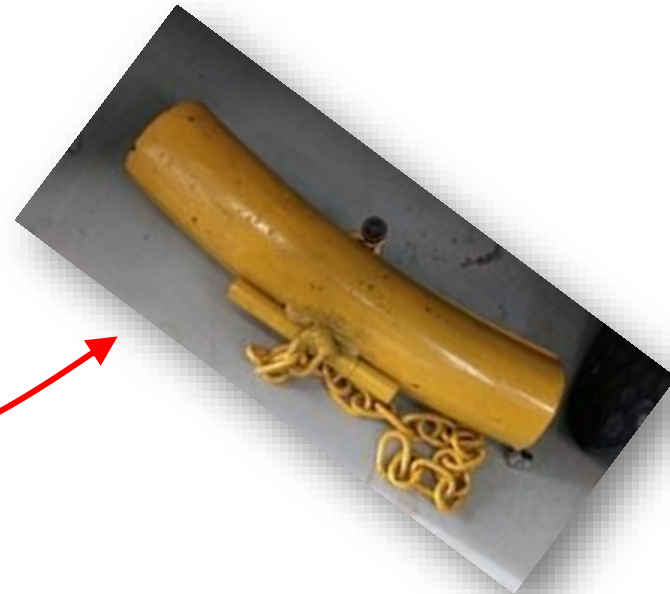
Excesso de locomotivas rebocadas mortas em trens

- Muitas ocorrências de furto de cabos jumper forçando a Operação a colocar várias locomotivas rebocadas mortas em trem

- Compra emergencial de cinquenta cabos jumper
- Travamento do cabo jumper na locomotiva para dificultar o roubo
- Limitação de duas locomotivas rebocadas mortas em trem optando-se por rebocar comandadas com cabo jumper passado
