ANÁLISE DE VIBRAÇÃO EM LOCOMOTIVAS:

UTILIZAÇÃO DA DISTRIBUIÇÃO NORMAL PARA DEFINIR
OS LIMITES DE ALARMES DAS FREQUÊNCIAS
ESPECÍFICAS DE FALHAS EM COMPONENTES ROTATIVOS
DE LOCOMOTIVAS

Lucas Corrêa Magalhães

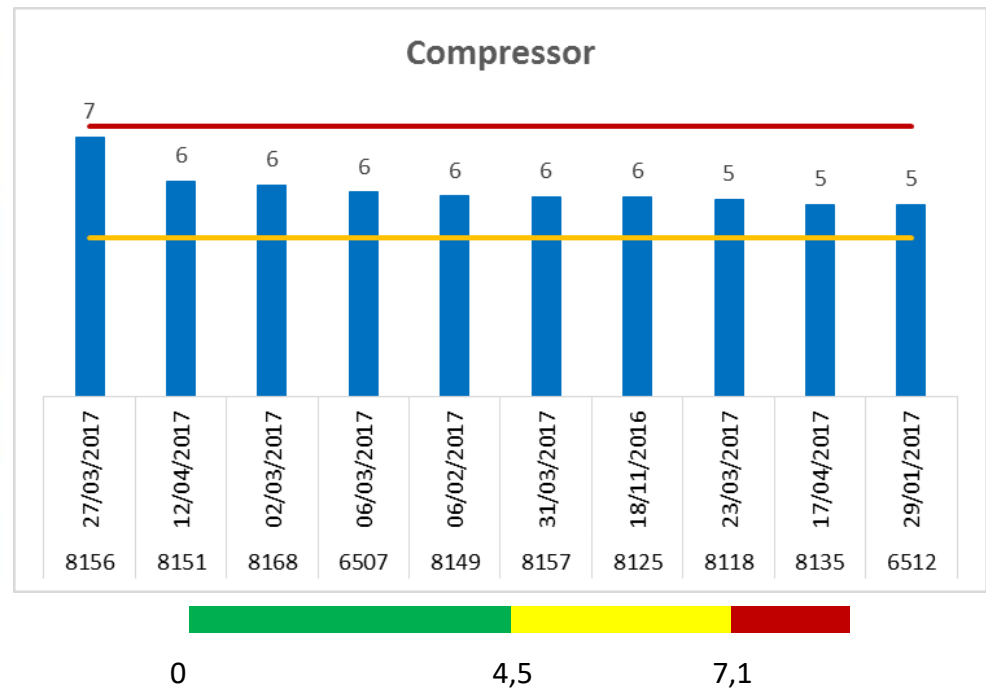
Na última análise de vibração da Locomotiva 8133, realizada no dia 08/02/17, indicava o valor de **4,4mm/s** no nível global de vibração para o compressor. De acordo com a tabela de tolerâncias, levando em consideração a potencia do equipamento, o valor global estaria dentro da tolerância não indicando uma avaria do componente com base nesse parâmetro.

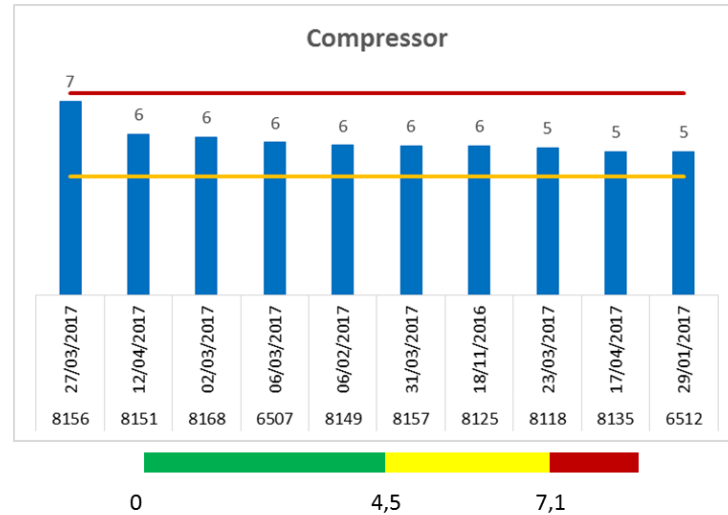
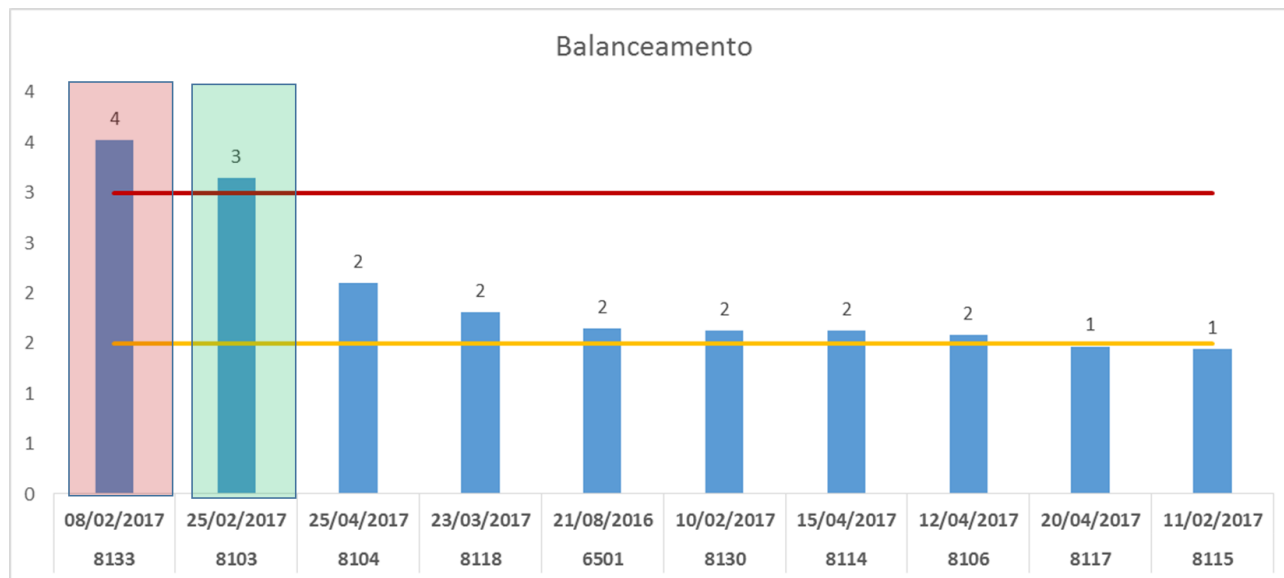
Eixo cardam compressor - 8103

ANÁLISE TÉCNICA	 	EVIDÊNCIAS	 	RAF COMPLETA
	Locomotiva apresentou barulho estranho no motor diesel, devido o rompimento do eixo de acoplamento entre o motor diesel e compressor. Entende-se que o rompimento do eixo ocorreu devido desbalanceamento do compressor, com o desbalanceamento do compressor ocorreu a perda de fixação dos contra pesos ocasionando ruptura dos mesmos e do eixo de acoplamento.

Motivo	Causa	Solução	Dono	Prazo	3G
Método	Falha de monitoramento de frequências específicas que poderia prevenir a falha apresentada.	Inserir análise de frequência isoladas para o desbalanceamento em análise de vibração.	Lucas Magalhães	20/03/2017 No prazo	Inserido análise de frequências isoladas
		Realizar levantamento de locomotiva que podem apresentar possíveis quebras	Lucas Magalhães	20/03/2017 No prazo	Locomotivas identificadas com desbalanceamento entraram no fluxo de locos criticas
