CATEGORIA 3

INFLUÊNCIA DA RESERVA ELÁSTICA DE TRUQUES FERROVIÁRIO NA VIA PERMANENTE E VAGÕES MRS

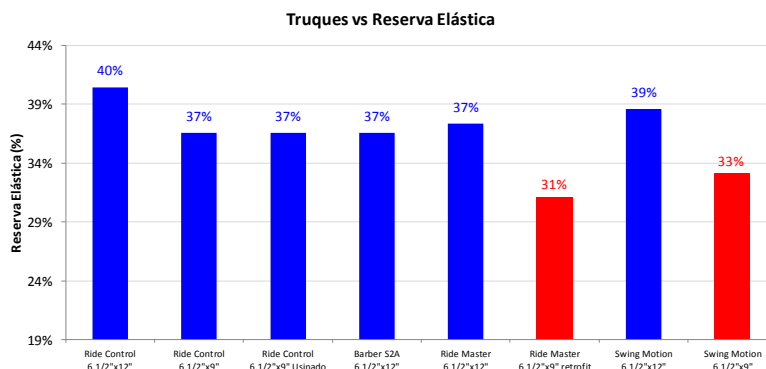
Figura 5 - Reserva elástica de projeto para os truques da frota GDT

Após calcular as RE para os truques da frota GDT encontrou-se para os Ride Master 6.1/2"x9" retrofit e Swing Motion 6.1/2"x9" os menores valores de RE conforme se observa na Figura 5, e nas inspeções visuais nos pátios também se encontrava o maior número de molas sólidas para estes truques.

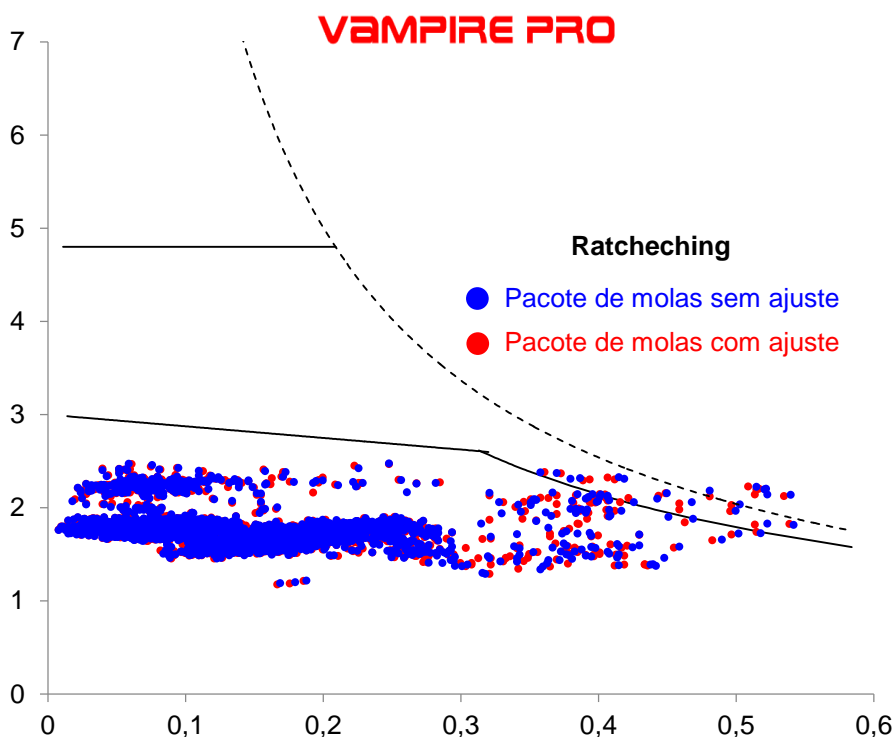
Figura 10 - Truque original x proposto na Ferrovia do Aço

O gráfico da Figura 10 ilustra a dispersão dos pontos em um trecho de via com o vagão carregado realizando a comparação dos resultados para um truque sem ajuste do pacote de molas e o truque com ajuste de pacote de molas. Assim, examinando a dispersão dos pontos pode-se observar uma equivalência no desempenho dos truques para esse parâmetro. Resultado importante para se descartar quaisquer efeitos não desejados ao aumentar a reserva elástica.

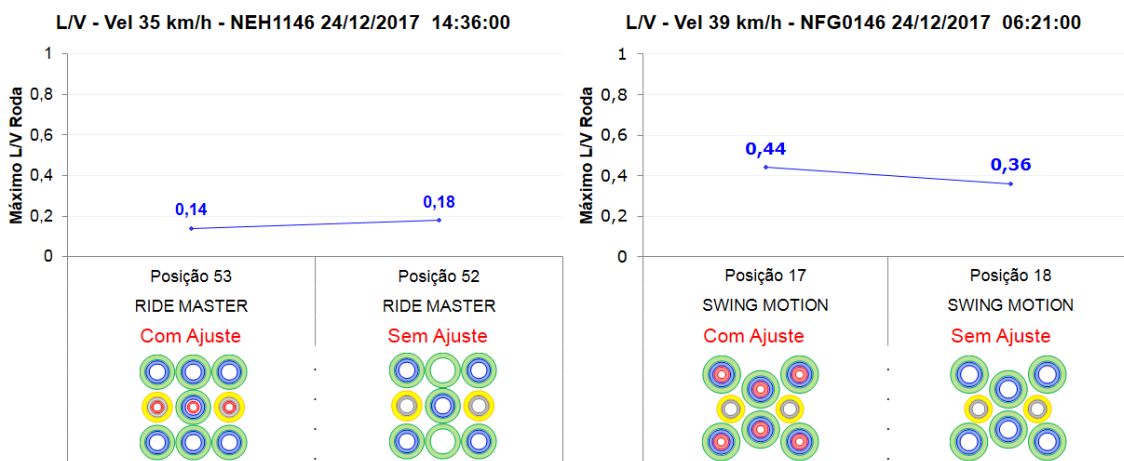
Figura 12 – L/V do pacote ajustado e sem ajuste.

pacote ajustado e sem ajuste conforme observado na Figura 12, com medidas bem abaixo de valores considerados críticos (AAR L/V > 1,0) [7].

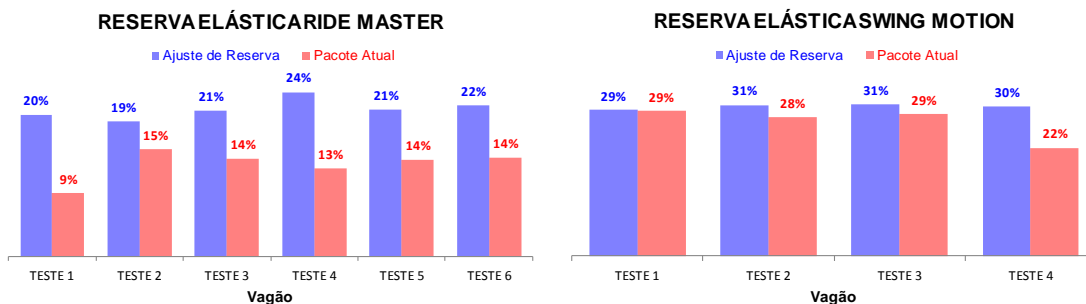
Figura 13 - Reserva elástica do pacote ajustado e sem ajuste.

O Truck View também demonstrou melhoras significativas na reserva elástica dos pacotes ajustados conforme se pode observar na Figura 13.

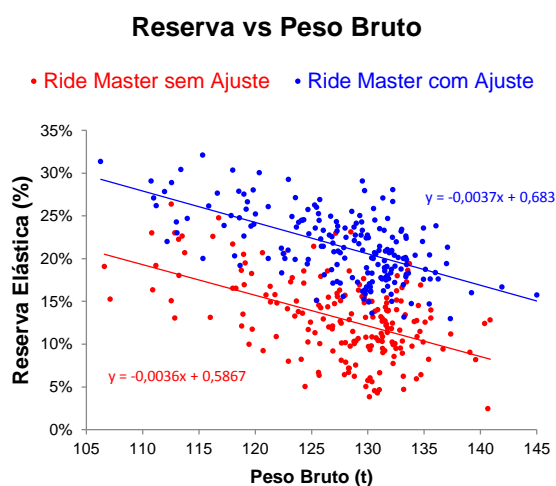
Figura 14 - Reserva elástica do pacote com ajuste e sem ajuste com o peso bruto

truques com ajuste de reserva e o secundário ficou com o pacote sem ajuste, o que possibilitou a verificação do desempenho dos vagões com e sem ajuste da reserva elástica em diferentes condições de carregamento. A Figura 14 mostra os resultados das RE x Peso bruto dos vagões. Verifica-se que há alta variabilidade no sistema, mas as retas resultantes da regressão linear são quase paralelas, sendo a com ajuste 8,3% superior ao sem ajuste.

Ainda com base na Figura 14, pode-se observar também que os vagões são frequentemente carregados acima da sua capacidade nominal de 130t. Para o pacote sem ajuste houve um carregamento de 140,67t que resultou em uma reserva elástica de 2,46%. Já para o pacote com ajuste teve um carregamento de 141,91t, resultando em uma reserva de 16,67%, isto indica que os pacotes sem ajuste de reserva são altamente susceptíveis a solidificar molas pela atual variabilidade de carregamento.

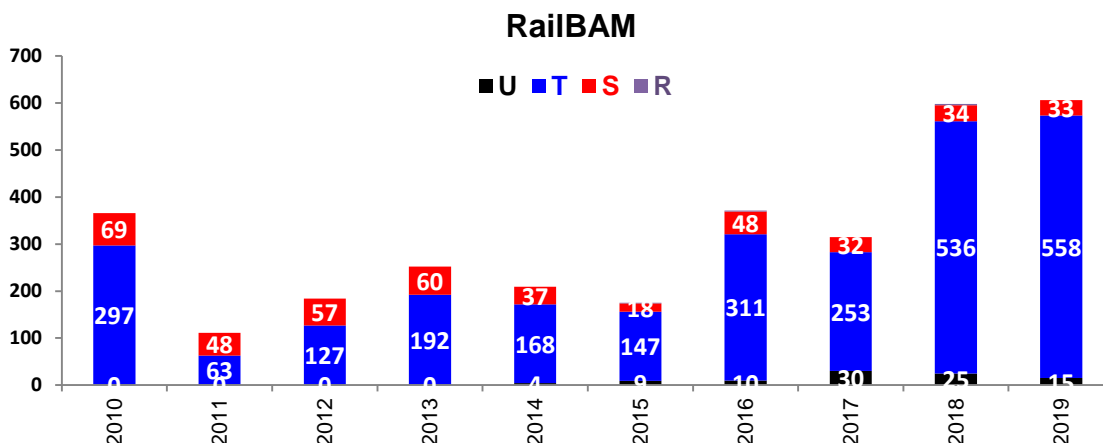
Figura 16 - Quantidade de vagões indicados em alarme RailBAM por ano

Na Figura 16 nota-se que houve um grande aumento nos alarmes a partir de 2015 e que este aumento ocorreu apenas em manga "T" (6.1/2"x9"), o que chama a atenção para uma análise das ocorrências. É válido destacar que os valores de 2019 são os valores dos últimos 12 meses, isto é, do intervalo julho/2018 a junho/2019.

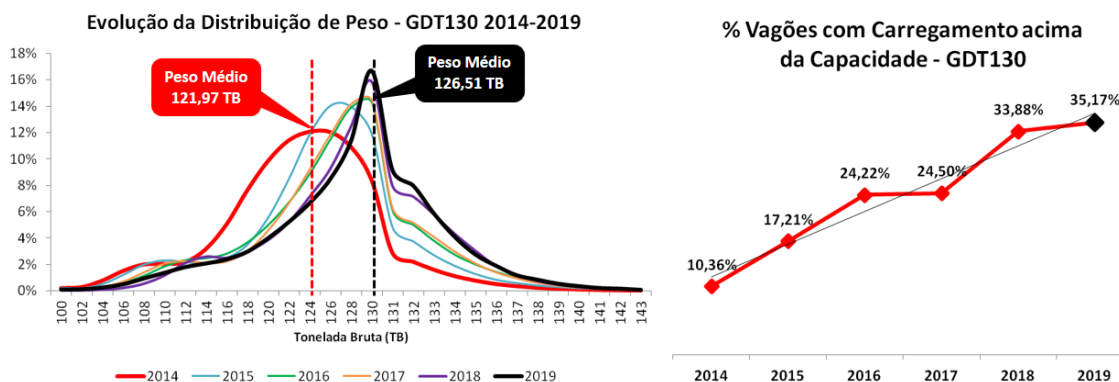
Figura 17 - Evolução da Distribuição de Peso em GDT 130 ano a ano

Na Figura 17 observa-se que de 2014 a 2019 houve um aumento no carregamento de vagões acima da capacidade nominal em vagões GDT, sendo que os vagões são projetados para carregar o peso nominal de 130 t e não mais que este.

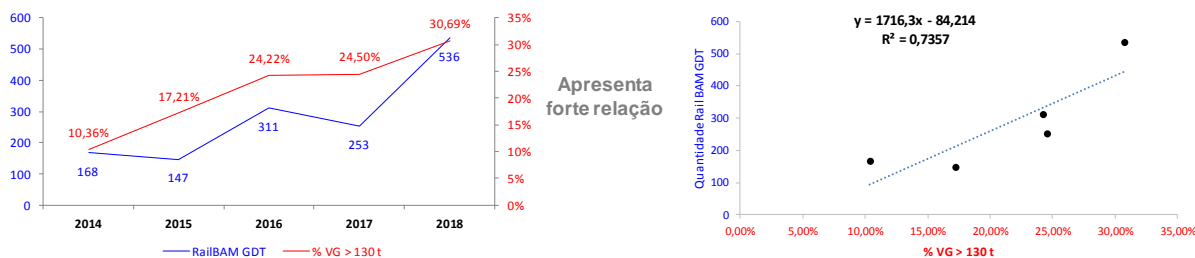
Figura 18 - Relação entre o carregamento acima da capacidade nominal e Alarmes RailBAM

A relação entre o peso acima da capacidade nominal com os alarmes de RailBAM demonstrou ter forte relação conforme pode ser observado na Figura 18.

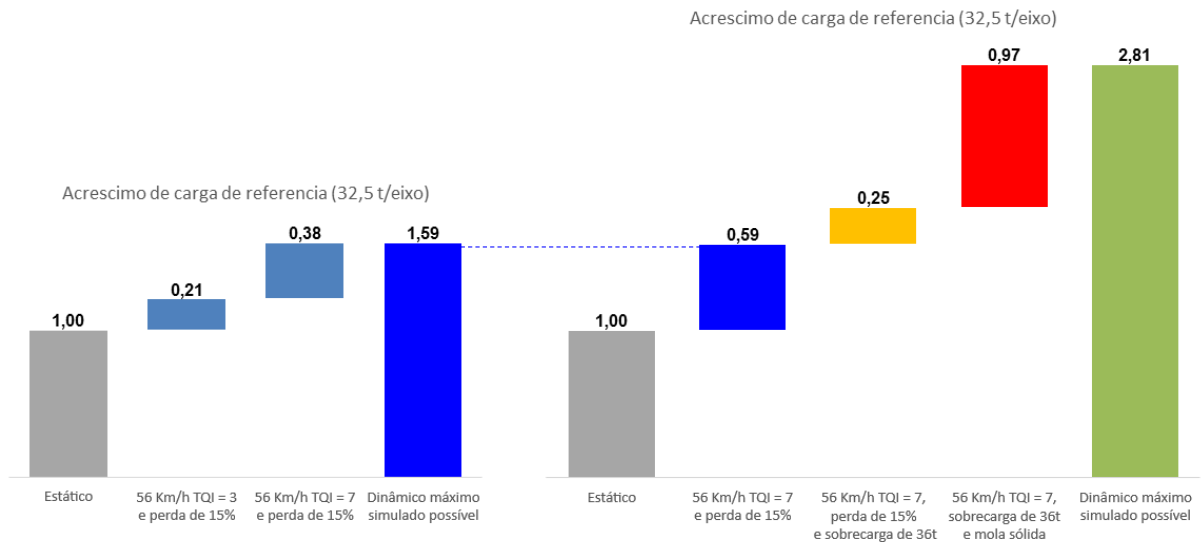
Figura 24 - Simulações variando o TQI, a Reserva Elástica (RE) e sobrecarga no veículo

A irregularidade da via excita os veículos o que acarreta maior esforço sobre a mesma, saindo de um TQI de 3 para 7 (sedo TQI 7 uma via com mais irregularidades do que TQI 3), os esforços podem ser elevados em 31,4%, como pode ser observado na Figura 24 lado esquerdo. Para uma via de TQI 7 com sobrecarga (36t/eixo) e mola sólida pode-se elevar os esforços em até 181%, como pode ser observado na Figura 24 lado direito.

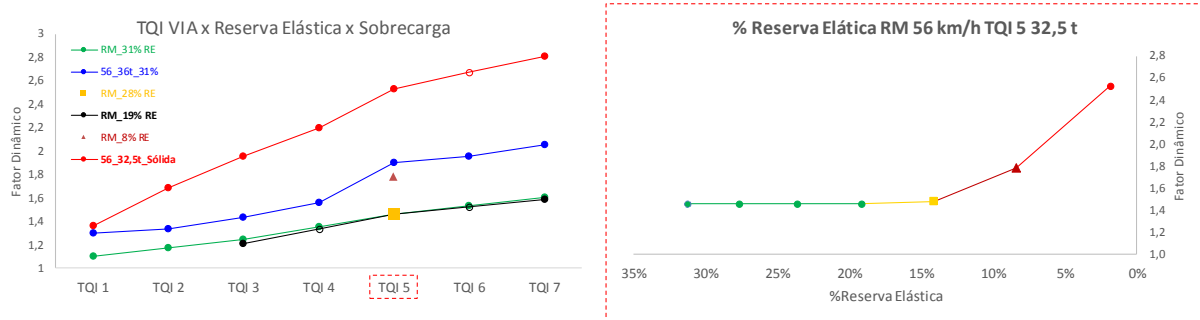
Figura 25 - Simulações variando o TQI, a Reserva Elástica (RE) e sobrecarga no veículo

Na Figura 25 lado esquerdo variou-se o TQI para observar o fator dinâmico com diferentes condições de reserva elástica (RE) e foram obtidas as seguintes constatações:

- RM_31%RE, RM_28%RE e RM_19%RE, Ride Master com reserva elástica 31%, 28% e 19% respectivamente, observou-se que o fator dinâmico varia linearmente com o TQI de 1,1 a 1,59. Um acréscimo de 44,5% no fator dinâmico apenas com a variação do TQI, a variação na reserva praticamente não alterou o fator dinâmico;
- RM_8%RE, Ride Master com reserva elástica 8%, o fator dinâmico variou de 1,46 para 1,78 com um TQI 5. Um acréscimo de 21,9% no fator dinâmico devido a reserva do truque;
- 56_32,5t_Sólida, Ride Master com reserva elástica 0% (mola sólida), observou-se que o fator dinâmico varia linearmente com o TQI de 1,36 a 2,81. Um

acréscimo de 106,6% no fator dinâmico com a variação do TQI devido a não ter reserva elástica;

- 56_36t_31%RE, Ride Master com reserva elástica 31% com sobrecarga (36t/eixo), observou-se que o fator dinâmico varia linearmente com o TQI 1 a TQI 4 de 1,30 a 1,56. Um acréscimo de 20% no fator dinâmico. De um TQI 4 para TQI 5 temos um salto no fator dinâmico de 1,56 a 1,90, sendo um acréscimo de 21,8% no fator dinâmico, para TQI 5 a TQI 7 varia linearmente chegando a um aumento do fator dinâmico de 2,05 para TQI 7;
- RM_31%RE para 56_36t_31%RE, o modelo variou o peso por eixo de 32,5t para 36t. Observou-se que o fator dinâmico para TQI 1 a TQI 4 aumentou aproximadamente em 18% e para TQI maior 4 o fator dinâmico aumentou aproximadamente em 28%.

Na Figura 25 lado direito fixou-se o TQI em 5 e variou a reserva elástica para observar o fator dinâmico e conseguiu-se as seguintes constatações:

- Reserva elástica variando de 31% a 14% em um TQI 5, o Fator Dinâmico não varia, porém reserva elástica entre 19% a 14% é observado toque de espiras, mas sem transferência de carga;
- Reserva elástica variando de 14% a 8% há toque de espiro com transferência de carga, aumentando o fator dinâmico em 20,2%.

- Reserva elástica menor que 8% há toque de espira com transferência de carga severa, aumentando o fator dinâmico em até 73% quando a reserva igual a 0% (mola sólida).

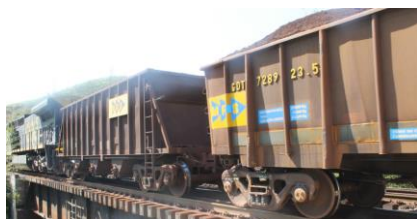
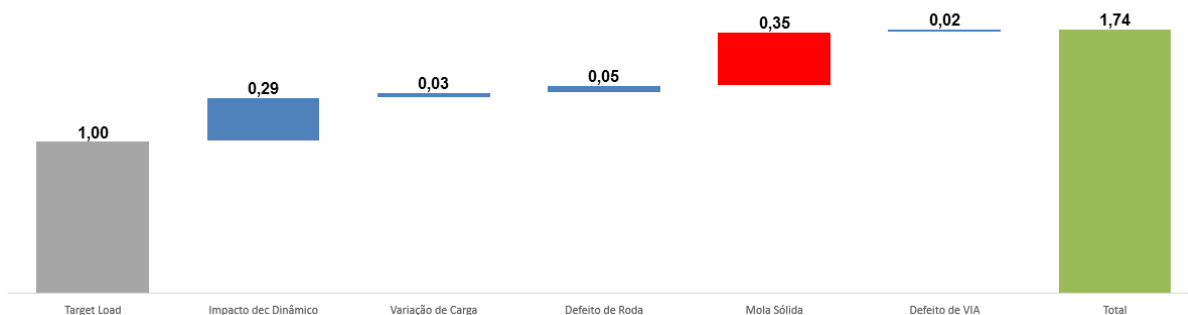
Figura 26 - Acréscimo de carga de referência (36tf/eixo) decorrente de cada situação, ou seja, variação de carga, defeito de roda, molas cansadas e defeitos de via (fora da ponte), determinados a partir dos valores extremos medidos na Ponte Belizário [9].

Os resultados descritos são os valores extremos (máximos) medidos para cada grupo de vagões do trem instrumentado. O valor de impacto máximo medido no grupo 1 de vagões e carga por eixo constante de 36tf/eixo foi de 1,29, ou seja, acréscimo de 9,42tf/eixo decorrente da dinâmica do trem. O valor máximo de amplificação dinâmica medido para o grupo 2 foi 3,3% superior ao do grupo 1, ou seja, acréscimo de 1,18tf/eixo em razão da variação do carregamento. O valor máximo de amplificação dinâmica medido para o grupo 3 foi 4,5% superior ao do grupo 1, isto é, acréscimo de

1,63tf/eixo em razão do defeito de roda. O valor de impacto máximo medido no grupo 4 de vagões, que é o grupo de vagões GDT com molas cansadas em diferentes níveis foi de 1,74, significando um aumento de 35% do valor extremo medido no grupo 1, ou seja, 12,62tf/eixo de acréscimo de carga. Quando comparados os valores extremos medidos entre a 1ª e a 2ª etapa com TQIs respectivamente iguais a 5,3 e 2,9, observa-se que na 1ª etapa foram medidos valores 2% superiores aos da 1ª etapa, isto é, acréscimo de carregamento de 0,72tf/eixo em razão das diferentes condições de via. Nesse caso ressalta-se novamente que o TQI elevado da 1ª etapa foi medido no trecho de via fora da ponte, na margem Morsing. Portanto, para uma melhor avaliação desses defeitos de via, recomenda-se que sejam monitoradas pontes com trecho de TQI elevado coincidente com trecho da ponte. Dos valores extremos medidos no monitoramento da ponte foi elaborado o gráfico da Figura 26, onde a partir da carga de referência de 36tf/eixo apresenta-se o acréscimo de carga decorrente de cada situação, ou seja, variação de carga, defeito de roda, molas cansadas e defeitos de via (fora da ponte). Se for considerada a superposição de todos os efeitos, chega-se a um acréscimo de 25,86tf/eixo para a Ponte Belizário, ou seja, aumento de 71,8% do carregamento estático [9].
